## ESTUDO DE CARACTERIZAÇÃO DE RISCOS E PROGRAMA DE INTERVENÇÃO PARA A PROTEÇÃO DA RESTINGA DE OFIR E BARRA DO CÁVADO

INSTITUTO DE HIDRÁULICA E RECURSOS HÍDRICOS  
FACULDADE DE ENGENHARIA DA UNIVERSIDADE DO PORTO

FEUP, dezembro de 2021

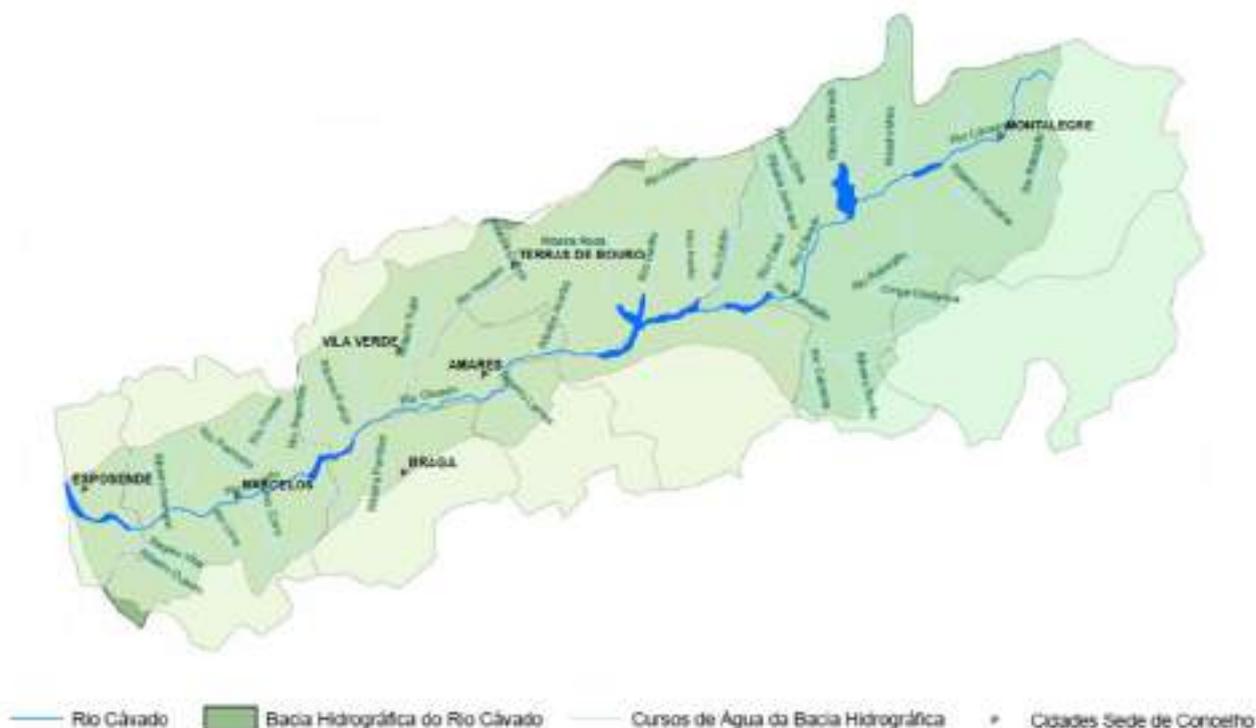
**Figura 2 – Bacia Hidrográfica do rio Cávado.**

A bacia do rio Cávado pertence à região hidrográfica do Cávado, Ave e Leça – RH2, e tem uma área total de 3585 km<sup>2</sup>. A Figura 2 apresenta a bacia hidrográfica do rio Cávado. As bacias hidrográficas costeiras entre o rio Neiva e o rio Douro também fazem parte da RH2 [1].

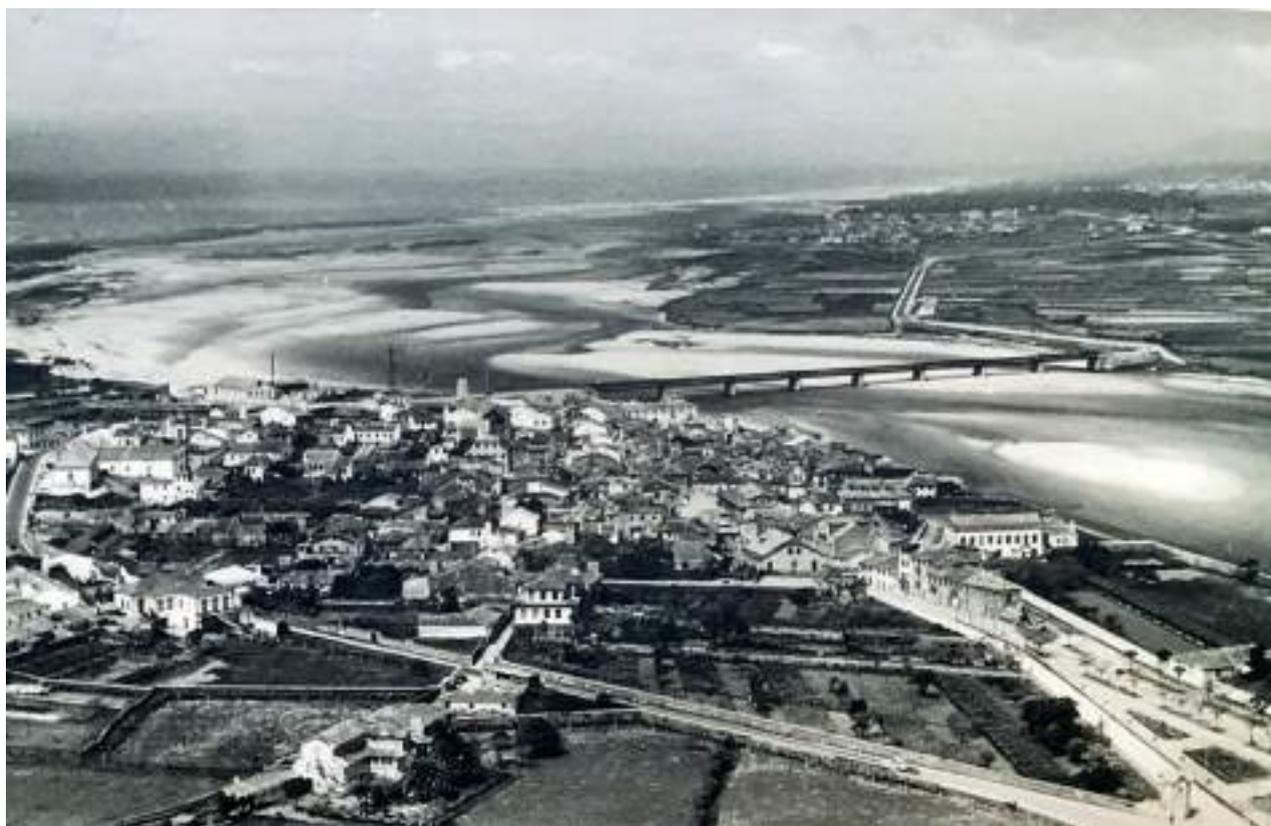
**Figura 6 - Leito do rio Cávado na primeira metade do séc. XX (Câmara Municipal de Esposende, 2012).**

A quantidade de sedimentos no rio e a existência de canais estreitos e grande quantidade de sedimentos no leito do rio Cávado é ainda visível na Figura 6, na primeira metade do Séc. XX.

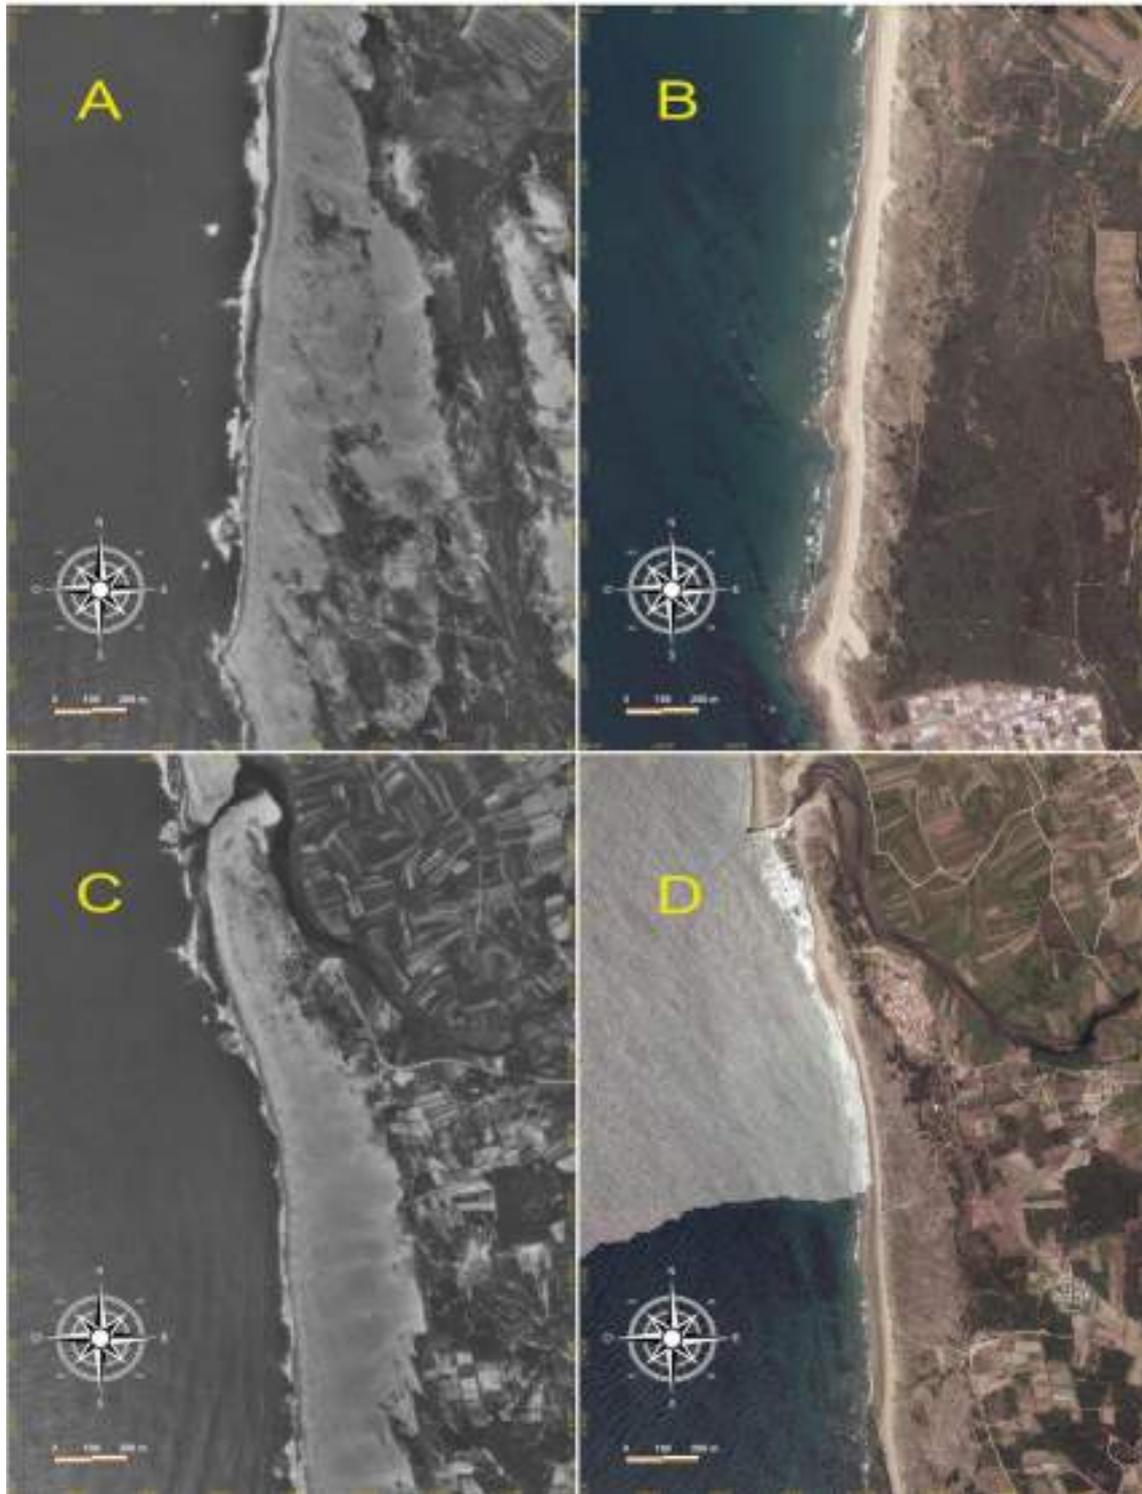
**Figura 8 – A) Campo dunar a norte da Amorosa, 1973; B) Zona a norte da Amorosa, 2012; C) Campo dunar a sul do rio Neiva, 1973; D) Zona a sul do rio Neiva, 2012.**

Na Figura 8 é possível ver como alguns destes campos dunares ainda migravam vigorosamente para o interior na segunda metade do séc. XX, a poucos quilómetros deste setor, neste caso a norte da localidade da Amorosa, no concelho de Viana do Castelo e junto à localidade de Fieiro Alto no norte do concelho de Esposende.

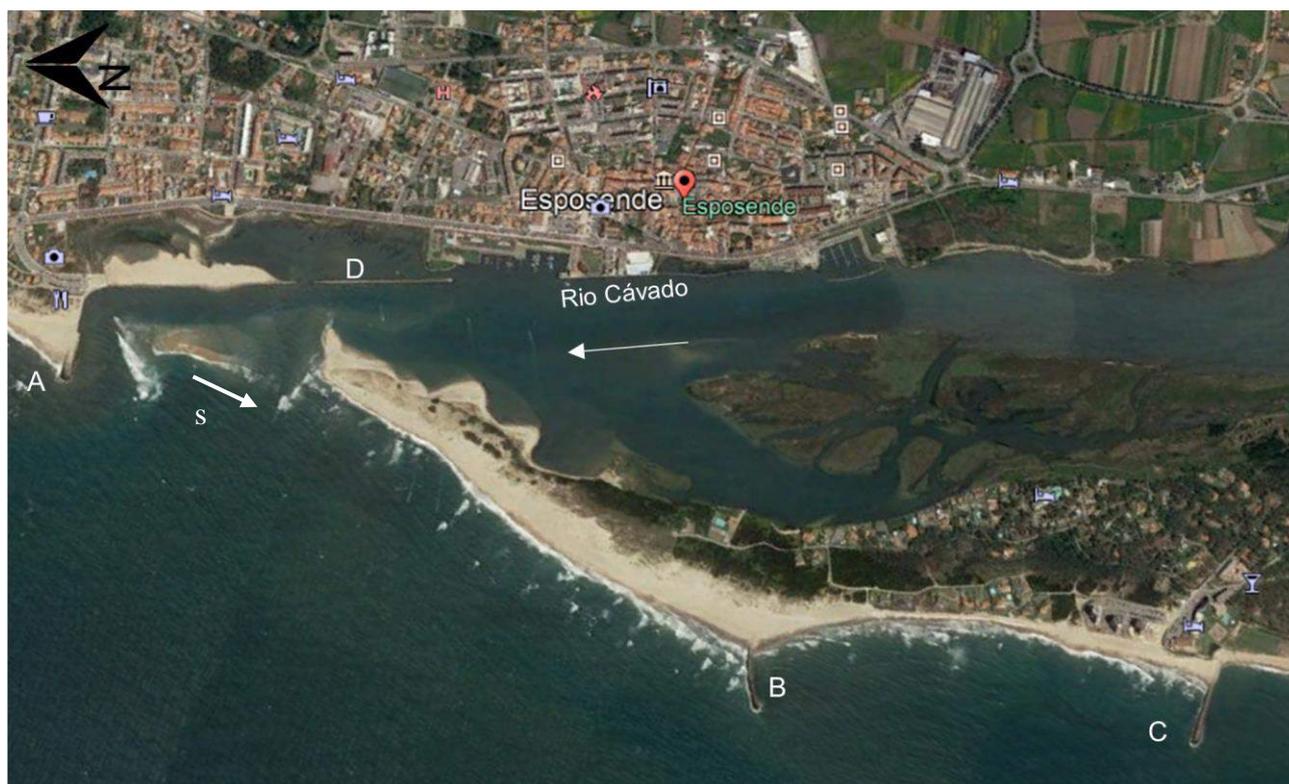
**Figura 10 - Caracterização do estado atual da embocadura do rio Cávado e obras existentes: A) molhe norte; B) esporão da restinga; C) esporão da praia de Ofir; D) dique; s) sentido da deriva litoral (Google Earth, 2019).**

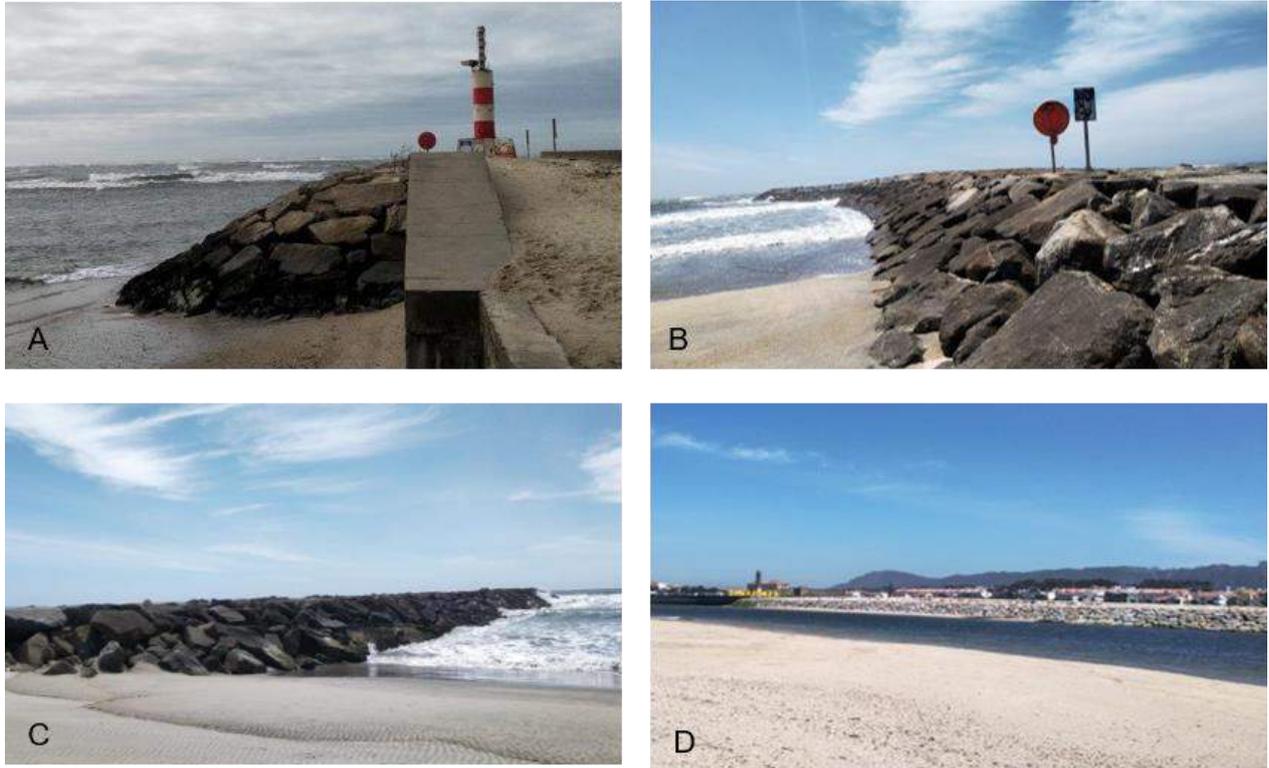
**Figura 11 - Estado atual das infraestruturas costeiras (20 de maio de 2020): A) molhe norte; B) esporão da restinga; C) esporão da praia de Ofir; D) dique.**

O grau de exposição da estrutura tem sido o principal fator para a sua degradação, e que tem levado a uma diminuição da cota de coroamento da mesma e, conseqüentemente, a um aumento da frequência e magnitude dos galgamentos, sobretudo durante a ocorrência de preia-mar.

Em períodos de tempestade, as ondas alcançam o interior do estuário e, por vezes, incidem no muro marginal, provocando inundações na frente urbana [1,3,4]. A Figura 11 apresenta o estado atual das estruturas costeiras mencionadas anteriormente.

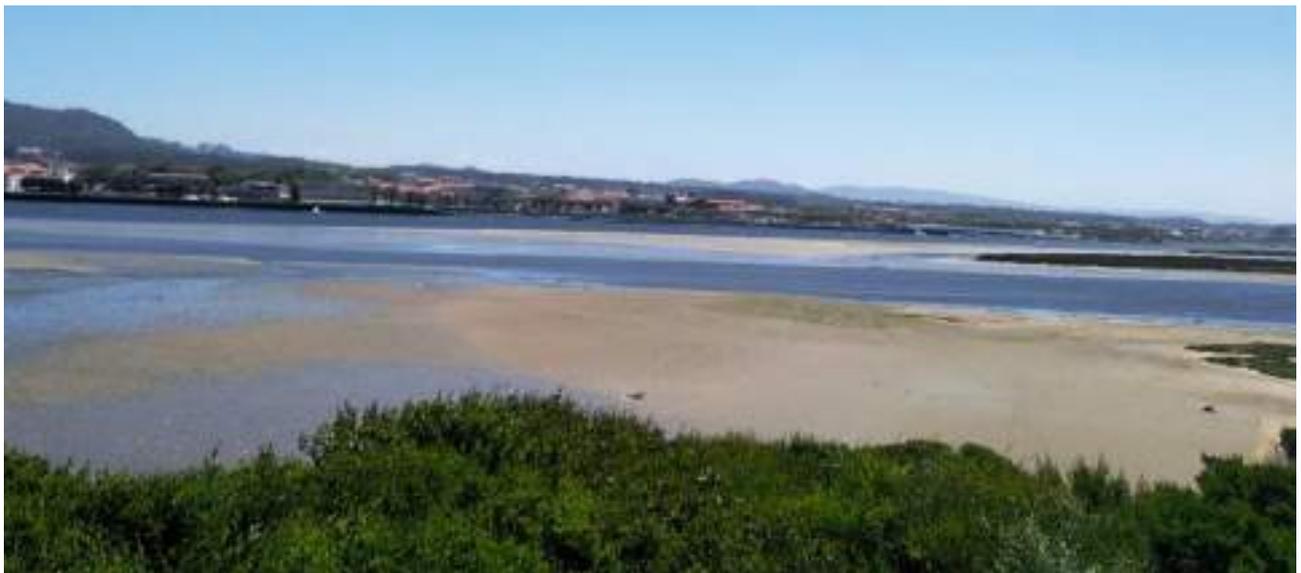
**Figura 12 - Bancos de areia no interior do estuário (20 de maio de 2020).**

O leito do rio possui bancos de areia, pequenas ilhas e uma extensa área de sapal (Figura 12 e Figura 13), que o dividem em diversos canais de baixa profundidade. Importa referir também que o trecho final do rio Cávado, imediatamente antes da sua embocadura, tem uma orientação predominante SE-NW [2,5].

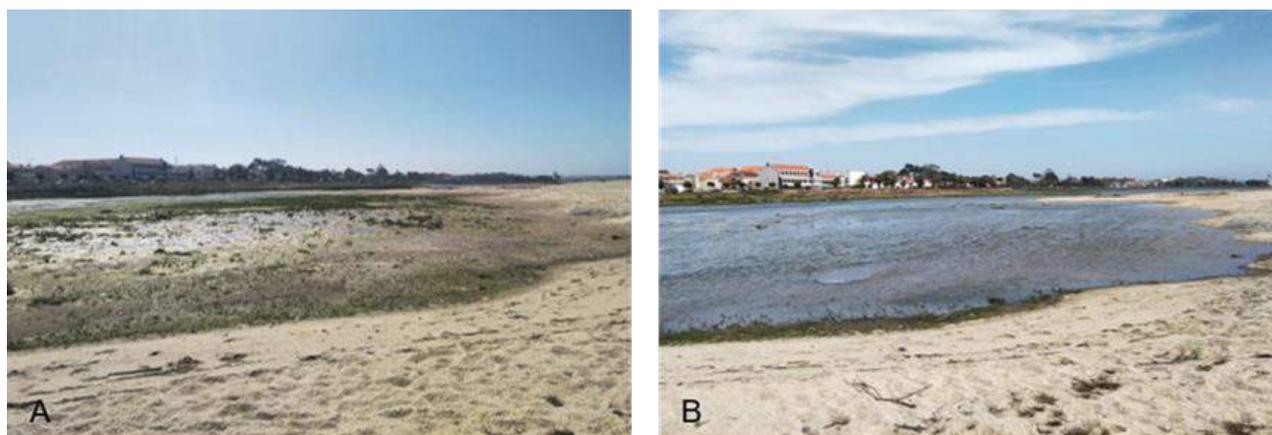
Figura 13 - Sapal entre o dique e a linha de costa da marginal de Esposende (20 de maio de 2020): A) baixa mar; B) preia mar.

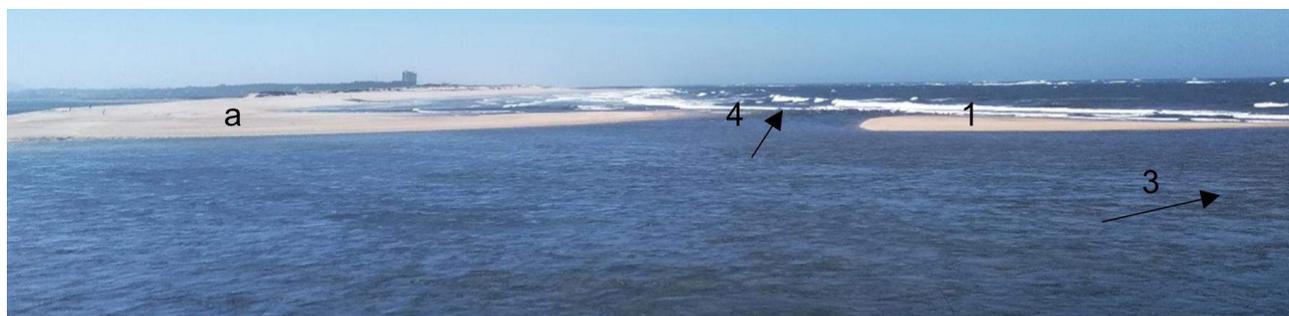
Figura 14 - Foz do rio Cávado (maio de 2020): a) extremidade norte da restinga de Ofir; 1) delta de vazante; 3) canal principal; 4) canal secundário.

A embocadura do rio Cávado apresenta uma curvatura acentuada em direção ao oceano Atlântico e caracteriza-se por ter uma largura variável, dependendo do posicionamento da restinga e do local onde a mesma é medida (a largura é de aproximadamente 40 m segundo a direção N-S), e profundidades de água geralmente entre 1 e 3 m, facto este que impossibilita atualmente uma navegação segura na barra. Nos períodos de mará vaza, a foz do rio Cávado apresenta várias unidades morfológicas que podem ser assinaladas na Figura 14 e na Figura 15. Analisando no sentido do mar para o interior do estuário, estão presentes: 1) o delta de vazante, na entrada da embocadura e orientado segundo o fluxo dominante da corrente de vazante; 2) o delta de enchente, com um banco arenoso que se desenvolve na parte mais interna da embocadura; 3) o canal principal com profundidade variável e 4) o canal secundário, mais estreito e com profundidade inferior a 1 m [2,6].

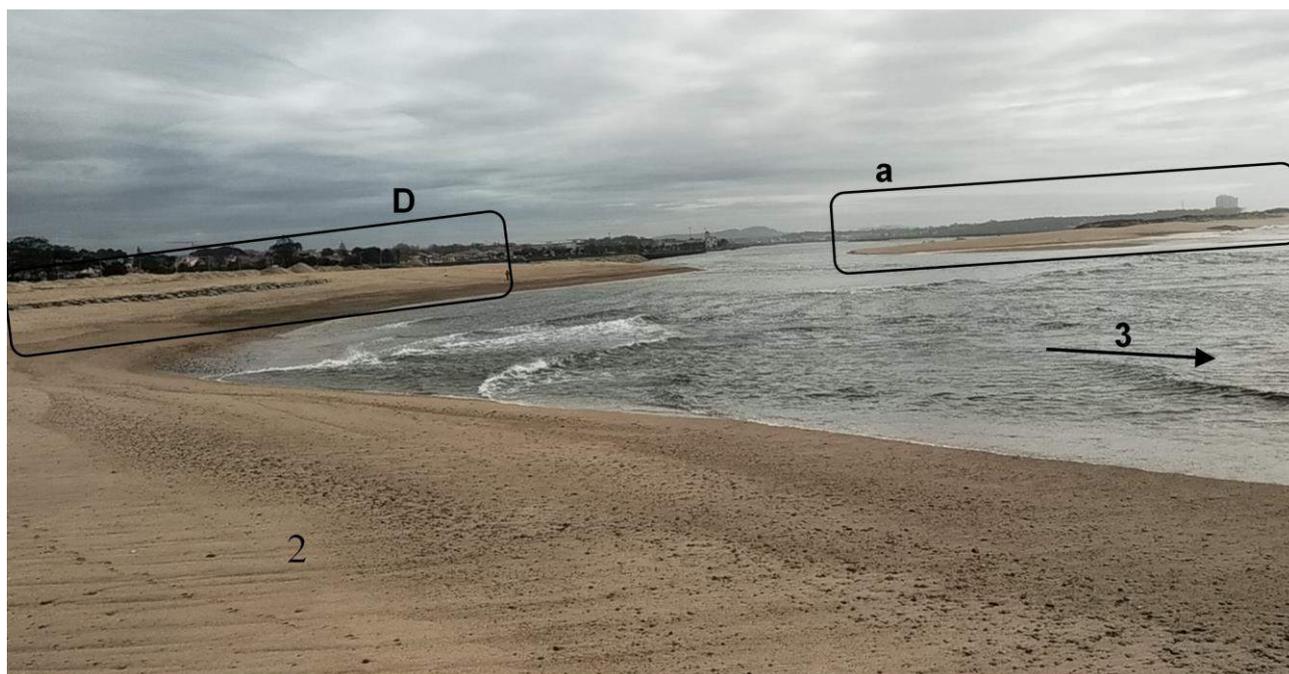
**Figura 15 - Foz do rio Cávado (fevereiro de 2020). D) dique; a) extremidade norte da restinga de Ofir; 2) bancos de areia de enchente; 3) canal principal.**

Através de uma análise visual é possível concluir que a foz do rio Cávado apresenta um aumento dos bancos de areia do delta de enchente na parte terminal do estuário, junto ao molhe e ao dique existentes. Na área entre esse dique e a frente urbana de Esposende encontra-se um extenso banco de areia. As acumulações sedimentares extensas e visíveis nestas zonas devem-se, essencialmente, às alterações hidrodinâmicas que ocorreram recentemente.

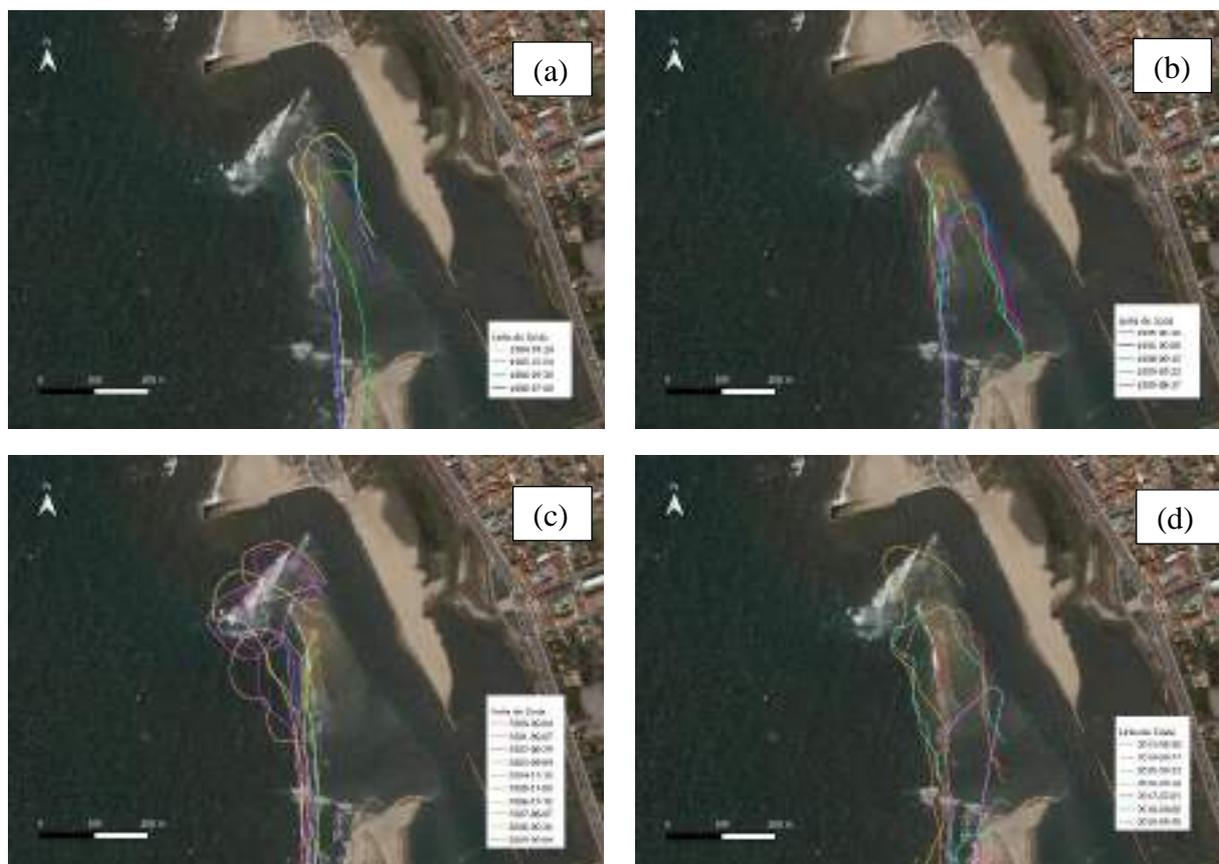
Figura 16 - Evolução temporal da morfologia da restinga entre os anos: (a) 1980 e 1990; (b) 1990 e 2000; (c) 2000 e 2010 e (d) 2010 e 2019.

A extremidade norte da restinga está sujeita a importantes processos erosivos devido ao efeito da maré, da agitação marítima, sobretudo em períodos de tempestade, e ainda devido às descargas fluviais. Estes fenómenos contribuem para o transporte sedimentar e, por vezes, para a rotura do sistema dunar.

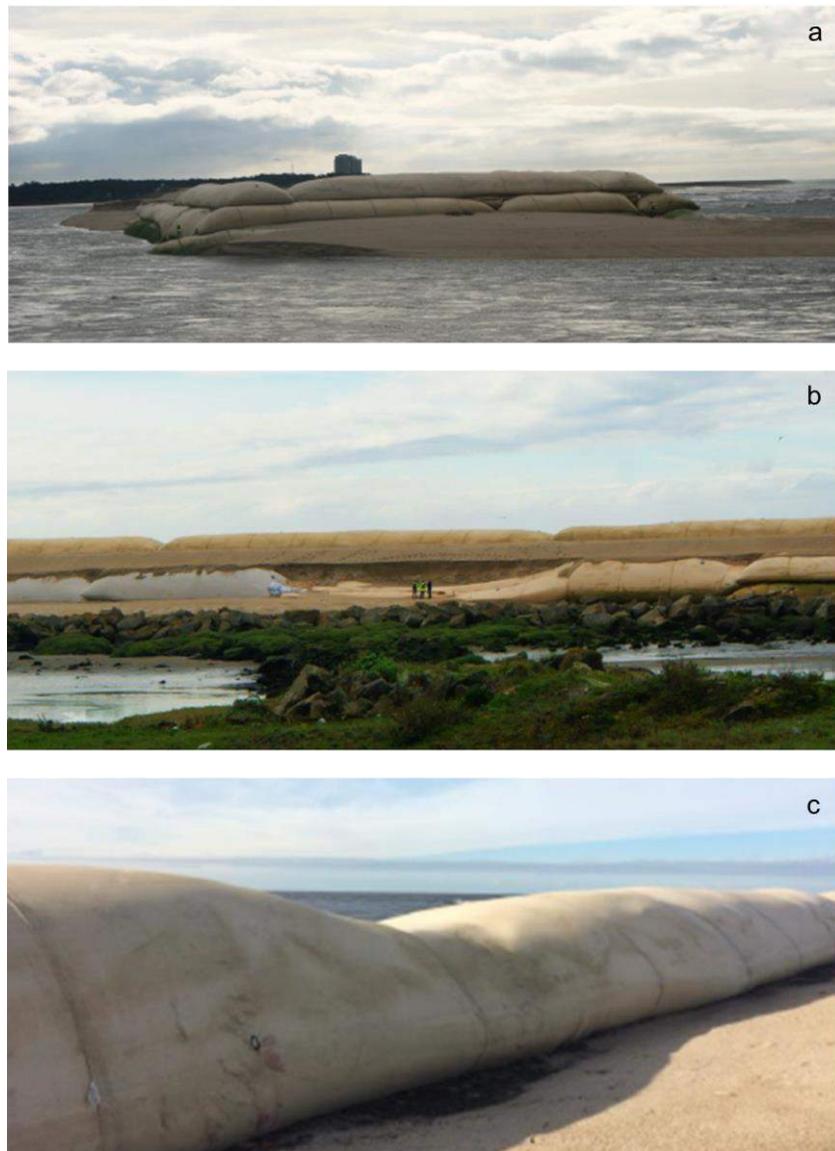
**Figura 20 - Exemplos de problemas encontrados nos geocilindros face aos fenómenos marítimos e fluviais, no início de 2016 [2].**

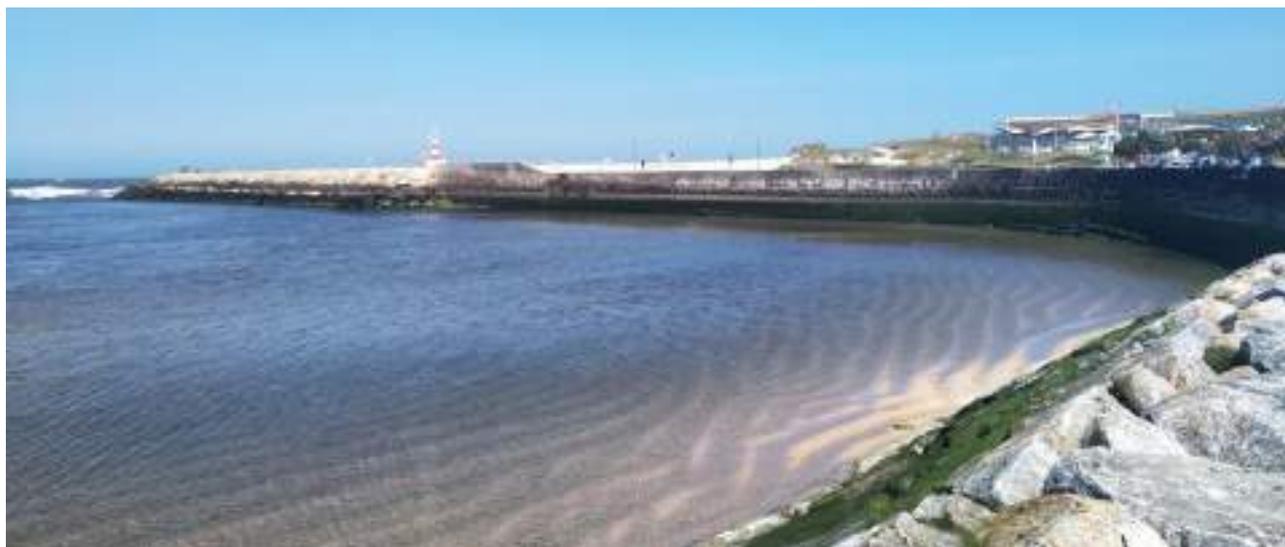
**Figura 21 - Molhe norte da embocadura do rio Cávado, estado atual.**

O molhe norte da embocadura do rio Cávado caracteriza-se por possuir dois troços de estrutura distinta: o seu enraizamento é constituído por uma estrutura vertical de alvenaria de pedra e betão, com cerca de 95 m de comprimento e dá continuidade, em direção ao oceano, a uma estrutura em talude de enrocamento, com aproximadamente 100 m de comprimento (Figura 21).

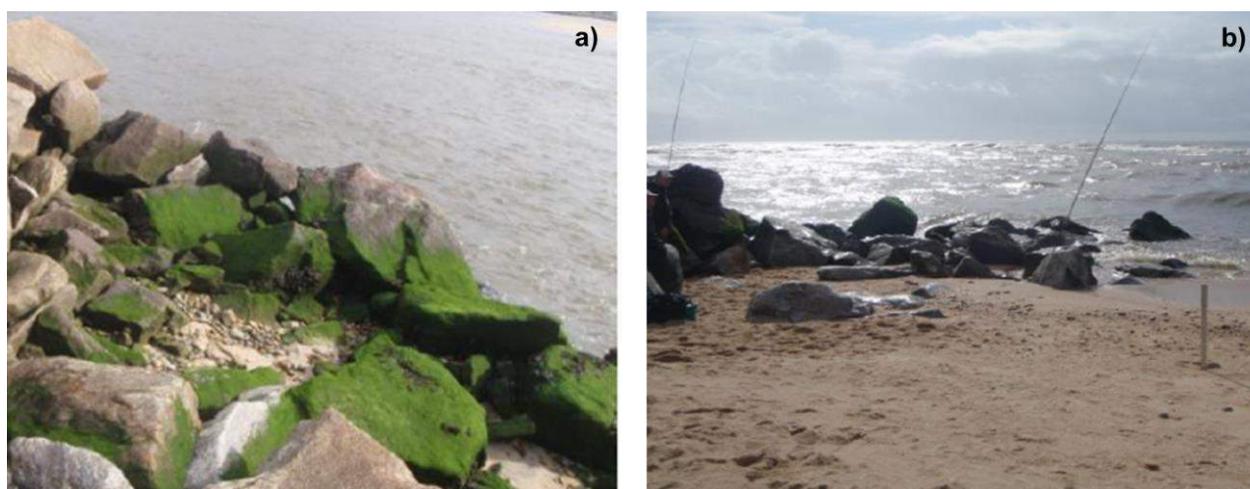
**Figura 22 - Molhe norte da embocadura do rio Cávado, estado de degradação da estrutura de enrocamento: a) falhas na estrutura (vista norte), b) destruição na secção da cabeça (vista norte) [5].**

O quebramar norte da foz do rio Cávado permite abrigar as embarcações na entrada e na saída da embocadura e minimizar a energia da agitação marítima que entra para o interior do estuário, em particular para a orientação de NW. Sendo esta estrutura um obstáculo direto à ação do mar, ao longo dos tempos foi apresentando sinais de degradação (Figura 22).

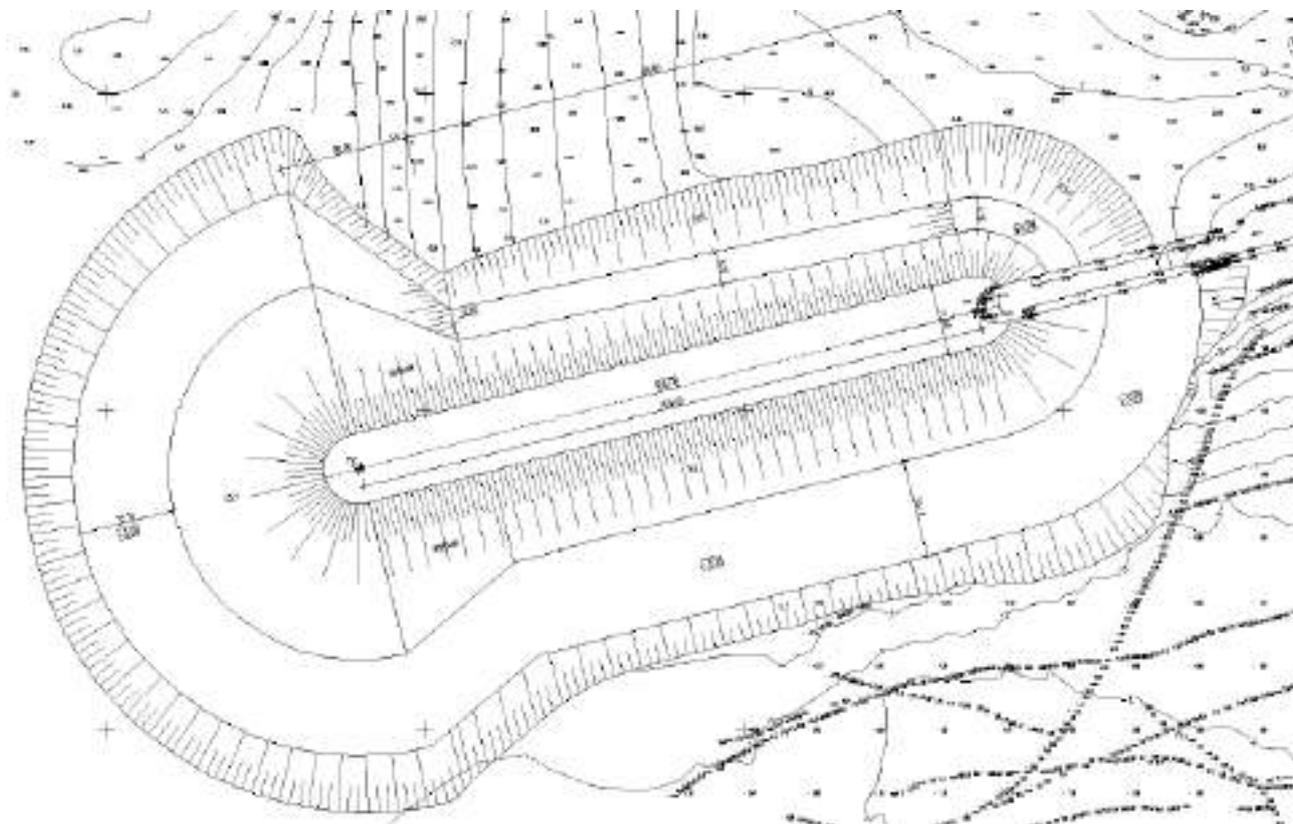
Figura 23 - Planta geral do projeto de reabilitação do molhe norte da foz do rio Cávado [5].

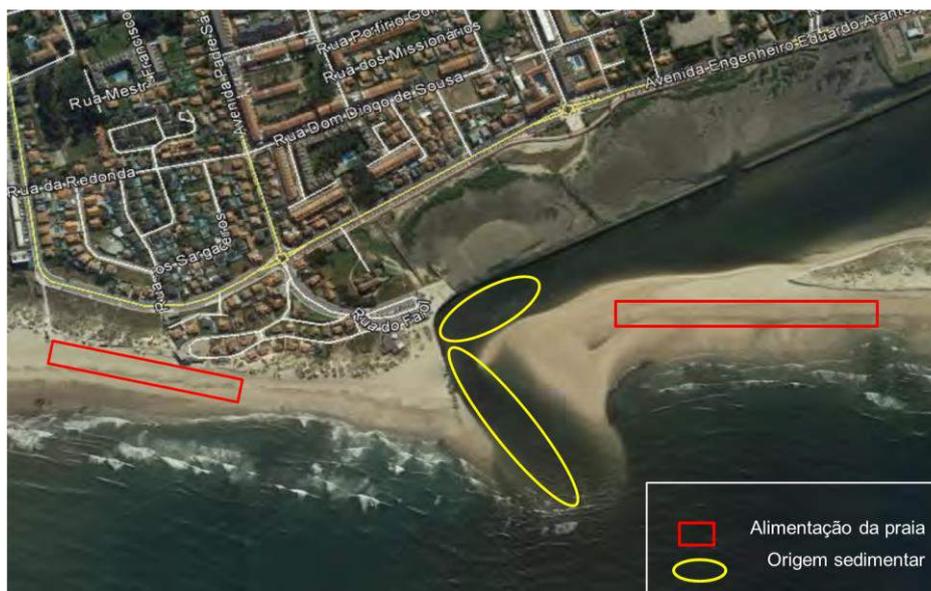
Figura 26 - Origem dos sedimentos dragados na embocadura do rio Cávado e alimentação artificial da praia de Suave Mar e da restinga de Ofir, adaptado de [3].

De 2015 a 2018 foram executadas várias intervenções de alimentação artificial das praias adjacentes à foz do Cávado – a praia de Suave Mar e a da restinga de Ofir. Estas intervenções tiveram como objetivo principal proteger a zona costeira dos avanços do mar e evitar o desaparecimento e/ou rutura da restinga, devido aos galgamentos oceânicos. As areias usadas na alimentação artificial das praias eram provenientes das dragagens realizadas no troço final do canal de navegação do rio Cávado (Figura 26).

Os trabalhos de dragagem abrangeram um troço de cerca de 530 m de comprimento e com uma largura variável entre 30 e 40 m, sendo a dragagem efetuada até à cota – 2.50 m (ZH) na entrada da barra, em cerca de 240 m, e até à cota – 2.0 m (ZH), no restante comprimento. Nas zonas da alimentação artificial foram obtidas variações de cotas entre + 3.0 m (ZH) e + 7.0 m (ZH) na praia Suave Mar e entre + 1.0 m (ZH) e + 3.5 m (ZH) na praia da restinga.

A alimentação artificial na praia Suave Mar foi realizada com a colocação de areias em alinhamentos próximos das arribas ou do pé das dunas. No caso da praia da restinga, a areia ficou encostada aos geocilindros de proteção da arriba existente [3].

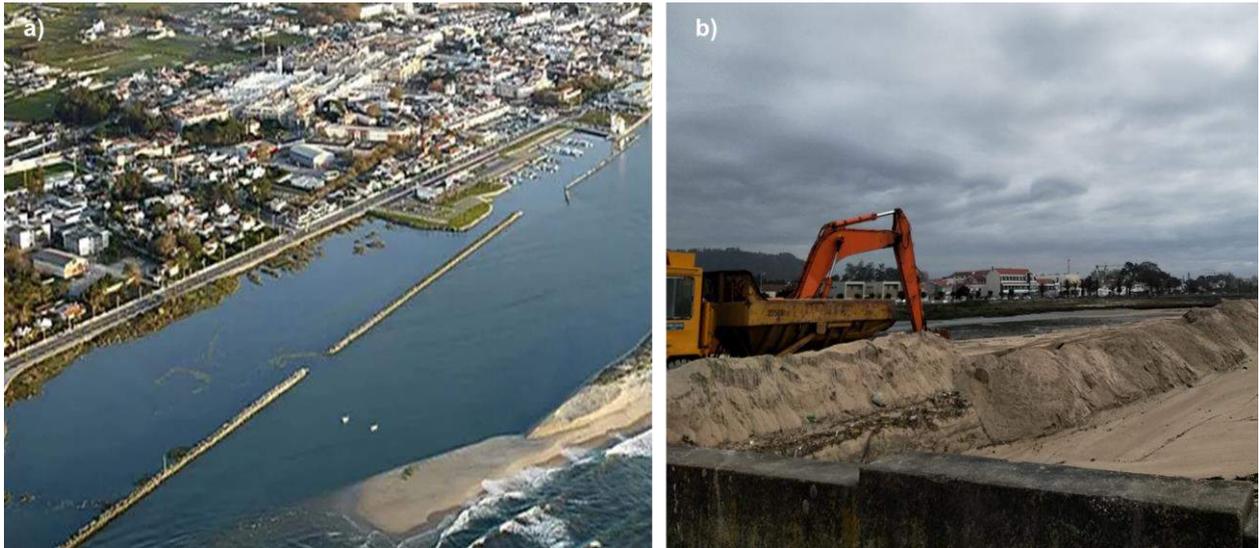
**Figura 27 - Intervenção no dique da foz do rio Cávado: a) resultado do galgamento e inundações devido às marés associadas a períodos de agitação marítima intensa na secção entre os diques e o muro marginal de Esposende; b) obras de intervenção no dique [4].**

Atualmente, já se encontra finalizada a segunda fase do projeto de “*Reabilitação do Molhe Norte da Embocadura do Rio Cávado*”. A intervenção, apresentada na Figura 27, consistiu na reabilitação do dique, a Este da embocadura, que garante a proteção da marginal de Esposende e que, face aos temporais ocorridos, se encontrava degradado. Os danos na estrutura, tais como a destruição do prisma de enrocamento e o conseqüente abaixamento da cota de coroamento, demonstram a facilidade de galgamento da mesma durante períodos de forte agitação marítima.

Nos últimos anos, com a ocorrência de eventos meteorológicos extremos, embora o dique seja uma barreira costeira – mas não suficiente – registaram-se alguns casos de inundações costeiras. Salienta-se que o grau de degradação no dique é tanto maior quanto mais próximo o trecho se encontra da embocadura.

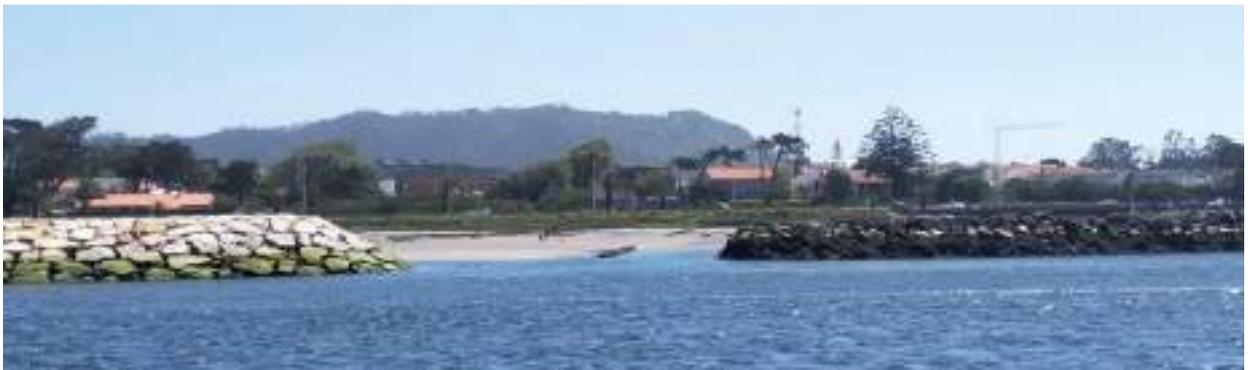
**Figura 28 - Estado atual dos troços do dique da foz do rio Cávado.**

A Figura 28 ilustra o estado atual dos dois troços do dique da foz do rio Cávado. O troço da esquerda, após a reabilitação mencionada, e o da direita, que permanece num estado de degradação significativo.

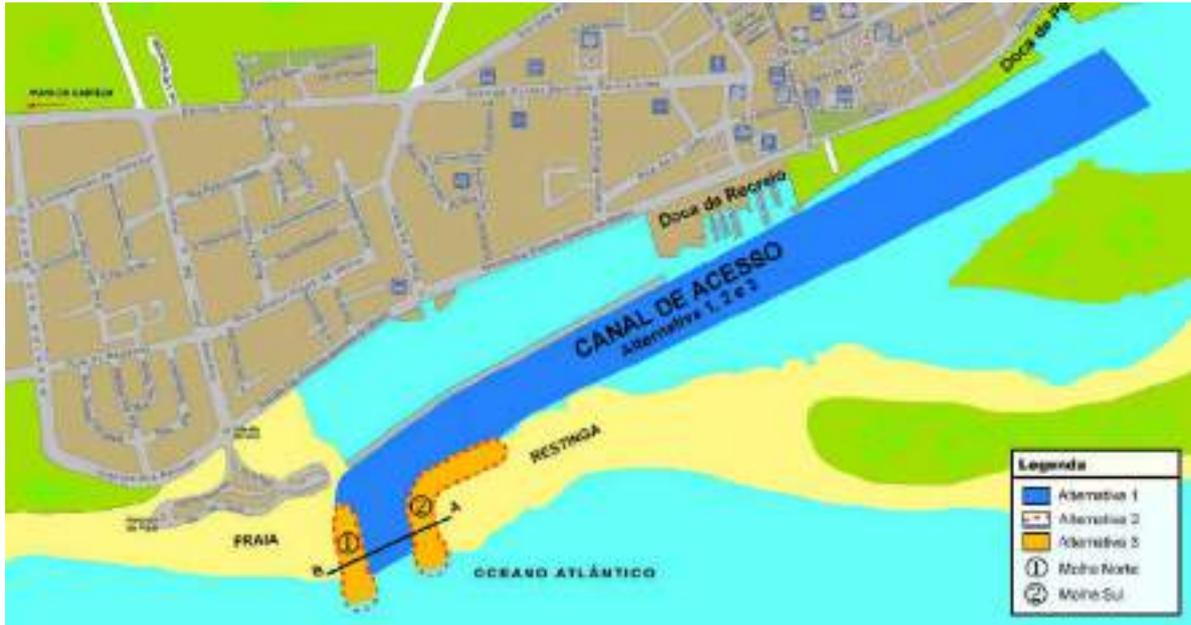
Figura 29 - Características das alternativas apresentadas no projeto, adaptado de [1].

Por solicitação do Instituto Portuário e dos Transportes Marítimos (IPTM), foram estudadas em 2003, pela NEMUS - Gestão e Qualificação Ambiental, três alternativas para a melhoria da navegação na barra do rio Cávado e da acessibilidade às infraestruturas marítimas existentes. Essas três alternativas, que não chegaram a ser implementadas, apresentavam as seguintes características (Figura 29):

- As alternativas 2 e 3 consistiam na construção de dois molhes, um de cada lado da embocadura, por forma a fixar a entrada no canal de navegação. Os molhes seriam construídos com material idêntico ao já existente no molhe norte, ou seja, com blocos de enrocamento de grande dimensão em todo o tronco da estrutura, exceto na cabeça do molhe, que seria constituído com blocos de betão “Antifer”. Esta alternativa diferiam no comprimento dos molhes a adotar. Assim sendo, os molhes norte e sul da alternativa 2 apresentavam 160 m e 310 m, respetivamente, e, os da alternativa 3 apresentavam 120 m e 310 m. A cota dos fundos a alcançar com as dragagens, em ambas as alternativas, seria de 1 m abaixo do ZH.

Do ponto de vista paisagístico, as alternativas 2 e 3 apresentam maiores impactos, uma vez que serão mais um obstáculo visual devido à construção de um molhe na extremidade da restinga. Nesse trabalho, a dinâmica estuarina foi estudada através da aplicação de modelos numéricos. Embora os resultados obtidos não estejam ainda disponíveis, os autores concluíram que as alterações seriam insignificantes em comparação com as já existentes na barra, pelo que a escolha da alternativa a implementar não deveria ser realizada com base nestes aspetos. Neste sentido, e tendo em conta os fatores ambientais e socioeconómicos, concluiu-se que a melhor alternativa seria escolhida entre as soluções 1 e 3 [1].

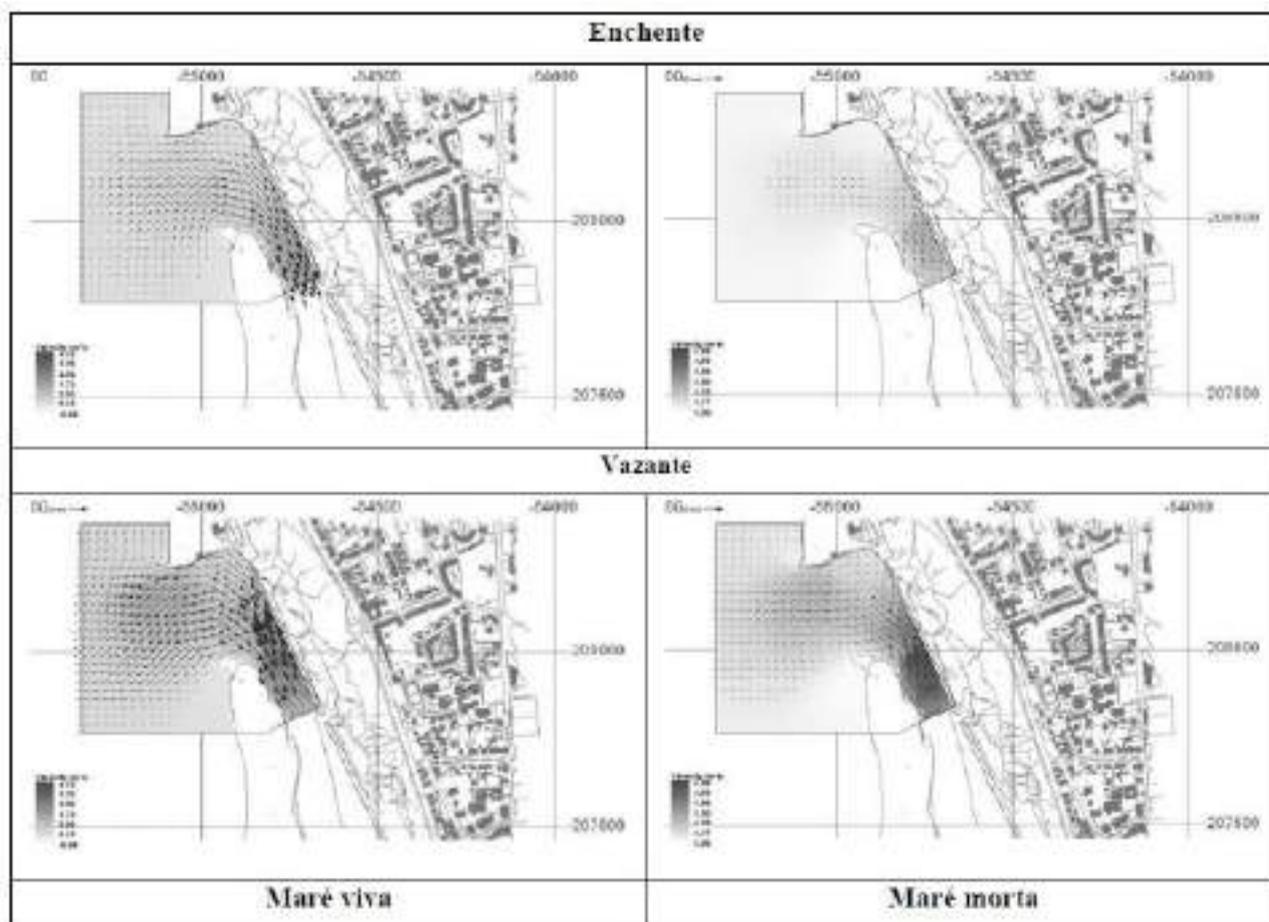
**Figura 31 - Modelo hidrodinâmico local, velocidades máximas da corrente na enchente e na vazante para os dois tipos de maré analisados [2].**

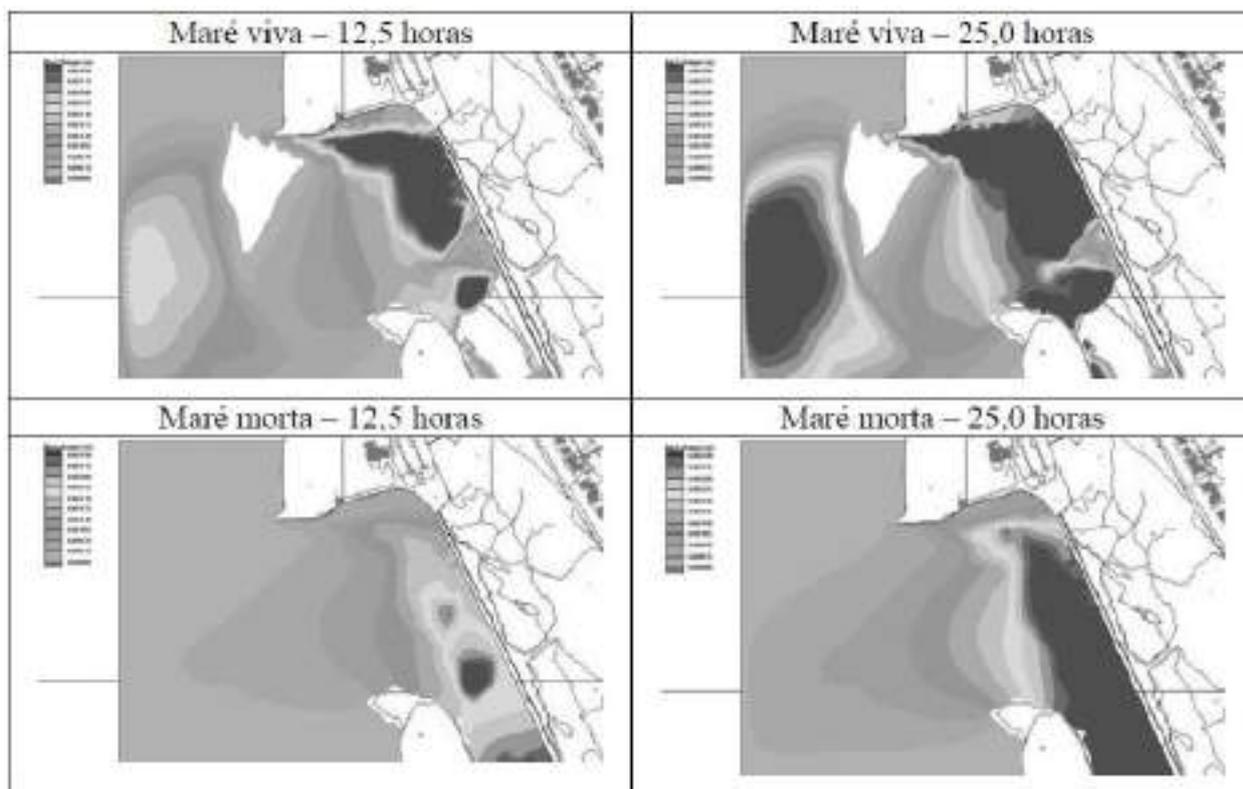
Figura 33 - Modelo local de transporte sedimentar: deposição de sedimentos para várias condições de maré [2].

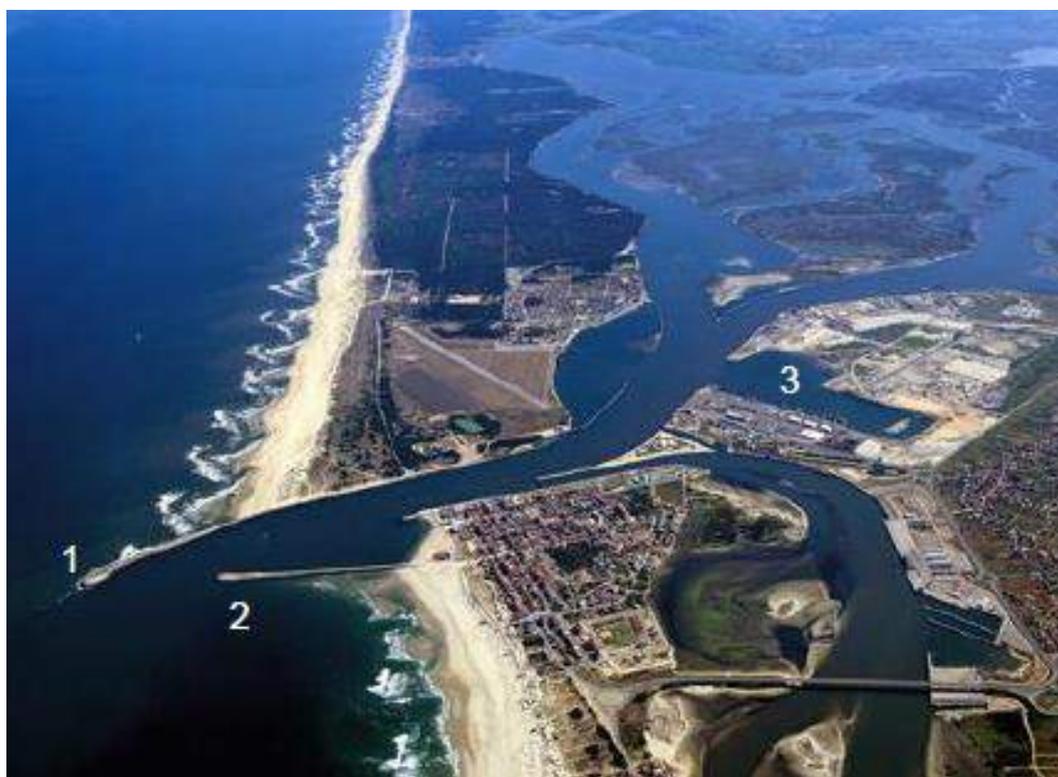
Figura 36 - Fotografia aérea da ria de Aveiro, 2010: 1) quebramar norte; 2) quebramar sul; 3) porto de Aveiro (Google Earth).

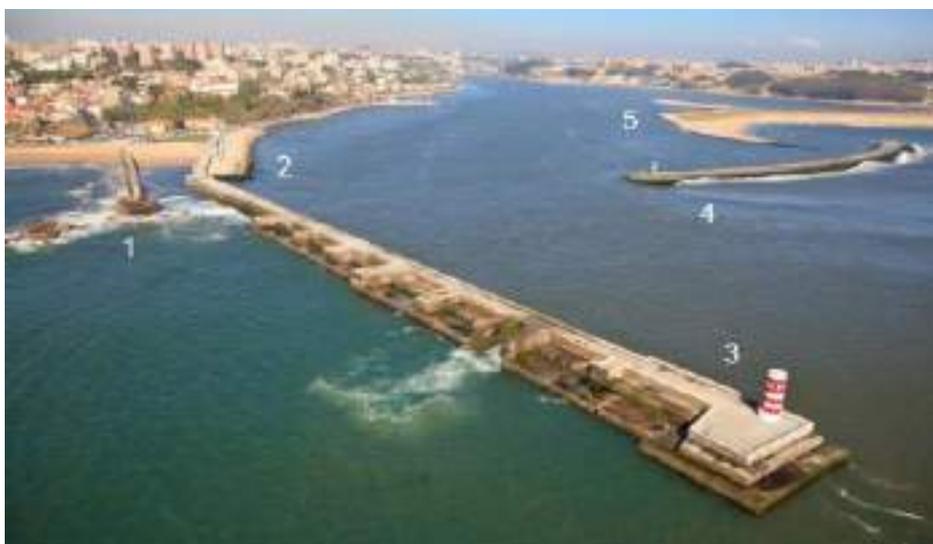
**Figura 37 - Fotografia aérea da embocadura do rio Douro: 1) molhe de Felgueiras; 2) molhe do Touro; 3) molhe norte; 4) quebramar destacado; 5) cabedelo [4].**

Atualmente, o estuário do rio Douro possui o seguinte conjunto de obras costeiras (Figura 37): a norte, o molhe de Felgueiras – a infraestrutura mais antiga deste sistema, construída em 1970 – e o molhe norte, que está enraizado no antigo molhe do Touro estendendo-se com uma orientação NE-SW; e, a sul, um quebramar destacado, com cerca de 450 m de comprimento e de baixa cota de coroamento, possibilitando o seu galgamento em períodos de tempestade. A Figura 38 apresenta a evolução das infraestruturas marítimas na embocadura do rio Douro [5].

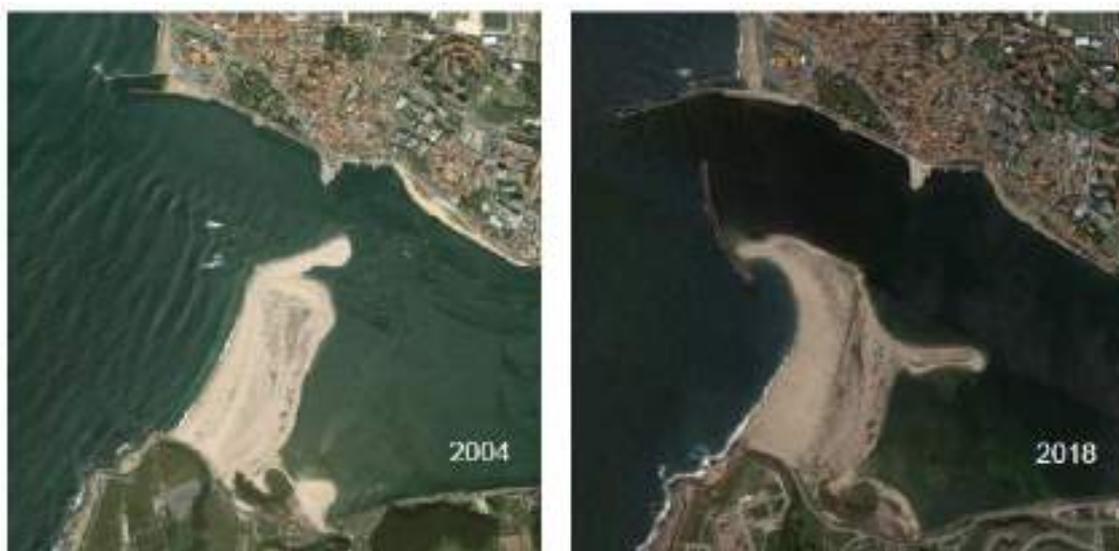
Figura 38 - Evolução da embocadura do rio Douro (Google Earth).
