## ESTUDO DE CARACTERIZAÇÃO DE RISCOS E PROGRAMA DE INTERVENÇÃO PARA A PROTEÇÃO DA RESTINGA DE OFIR E BARRA DO CÁVADO

INSTITUTO DE HIDRÁULICA E RECURSOS HÍDRICOS  
FACULDADE DE ENGENHARIA DA UNIVERSIDADE DO PORTO

FEUP, dezembro de 2021

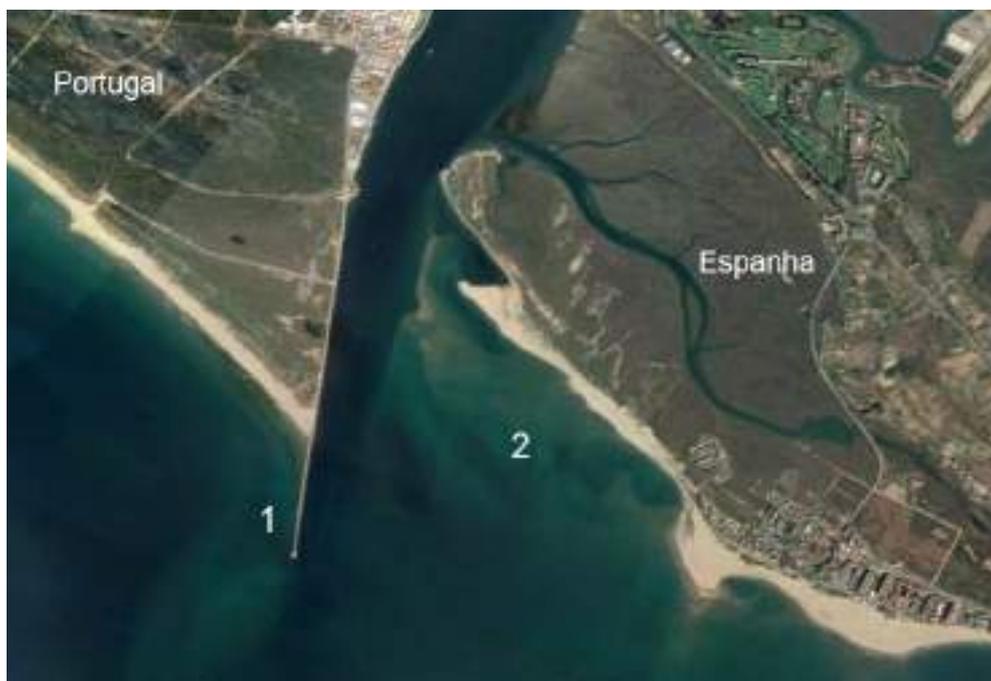
Figura 40 - Embocadura do rio Guadiana, 2019: 1) molhe de poente; 2) Banco de O'Bril (Google Earth).

A foz do rio Guadiana situa-se no sudeste do Algarve, na fronteira marítima entre Portugal (Vila Real de Santo António) e Espanha (Ayamonte). Diversas foram as morfologias do estuário marinho ao longo dos anos, desenvolvendo-se em grandes planícies de sapais. A jusante da embocadura existe um corpo sedimentar robusto, denominado banco de O'Bril, que sofre alterações em função da agitação marítima e do caudal fluvial. A agitação marítima proveniente do quadrante W e SW resulta em correntes de deriva litoral para este. O banco de O'Bril, Figura 40, apresenta, de modo geral, um comportamento idêntico ao das barras da costa Algarvia, isto é, a embocadura está orientada a oeste.

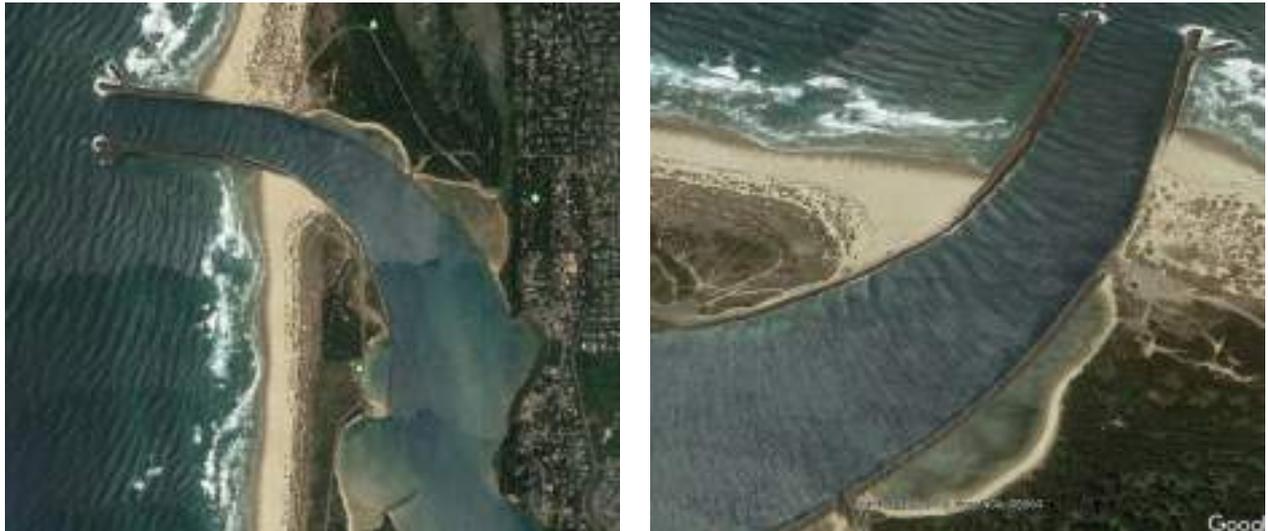
Figura 42 - Estruturas de proteção da restinga da foz do rio Siuslaw (Google Earth).

Após a implementação deste conjunto de estruturas de proteção, o canal de navegação tem mantido a profundidade mínima, garantindo, assim, a circulação de embarcações. Neste local, a agitação marítima tem uma incidência tendencialmente proveniente de oeste, com alturas de onda significativas a rondar os 4 m (Figura 43b). A caracterização das condições de vento é apresentada na Figura 43a e a amplitude máxima de maré tem um valor próximo dos 3 m [6]. O caudal máximo registado no rio é de 645 m<sup>3</sup>/s [1]. As estruturas construídas apresentam uma elevada extensão, ou seja, acompanham em grande parte o intradorso da restinga (Figura 42). Desta forma, essas estruturas não permitem que a restinga recue face aos eventos extremos e ao aumento do nível médio da água do mar. Por último, estas estruturas de defesa costeira permitem a criação de uma zona mais calma no interior do estuário e, dessa forma, reduzem o grau de exposição da frente urbana de Florence.

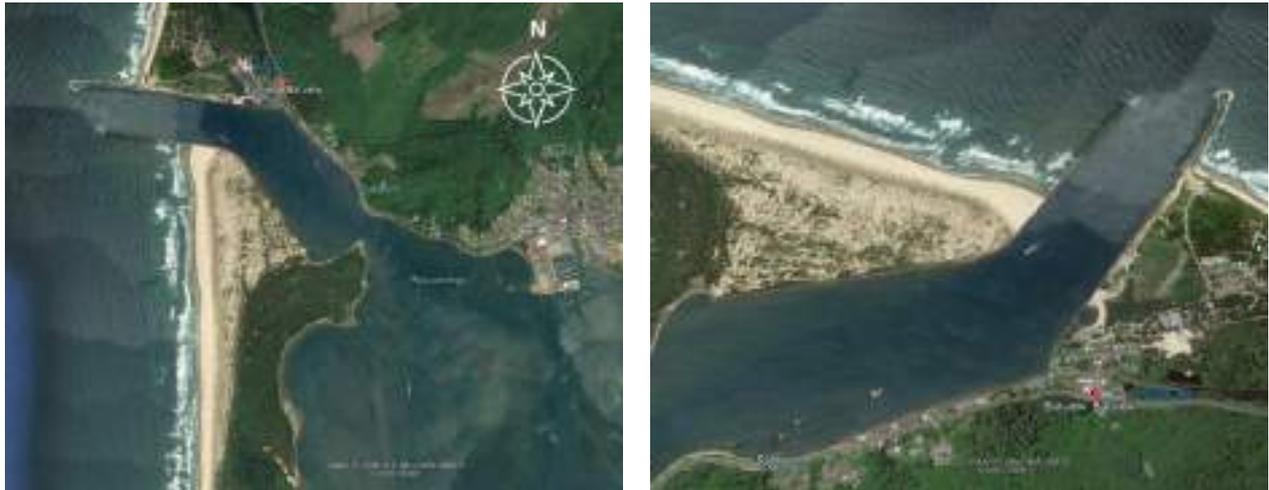
A embocadura do rio Wilson está protegida por duas estruturas rígidas e orientadas perpendicularmente à agitação marítima incidente, constituídas por enrocamento no seu manto resistente (Figura 44). Essas estruturas apresentam geometrias diferentes. A estrutura sul, pela sua extensão de cerca de 7 km, tem como principal objetivo reter e evitar o recuo da restinga. Por este motivo, esta estrutura acompanha grande parte da restinga pelo lado interior e, assim, desempenha a função de barreira de contenção que impede o transporte de sedimentos para o interior da lagoa.

Figura 44 - Restinga da foz do rio Wilson, localizada em Barview (Google Earth).

O quebramar norte interrompe o transporte litoral, mas, em conjunto com o quebramar sul, proporciona a existência de um canal de navegação protegido e possivelmente com a profundidade necessária para a navegação de todas as embarcações. A agitação marítima é predominantemente do quadrante oeste e apresenta alturas de onda significativas entre 2 e 4 m (Figura 45b). A amplitude máxima de maré está próxima dos 3.4 m [6]. A caracterização das condições de vento é apresentada na Figura 45a.

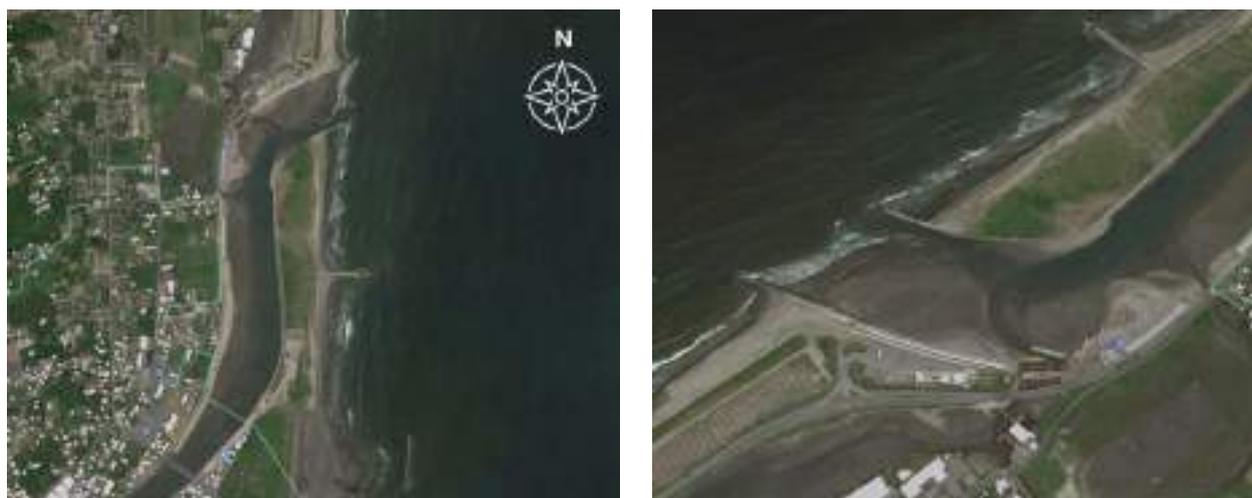
A cidade de Chosei localiza-se na costa este do Japão, sendo atravessada pelo rio Ichinomiya antes de desaguar no Oceano Pacífico, Figura 46. Este rio tem uma extensão de 37.3 km e a sua bacia hidrográfica tem uma área de cerca de 222 km<sup>2</sup>. Além disso, apresenta uma elevada dinâmica sedimentar aquando da mudança de direção do seu leito, principalmente na chegada à foz, onde existe uma acumulação acentuada de sedimentos. No entanto, devido à interação entre a agitação marítima e a descarga fluvial, o local onde ocorre essa acumulação não é fixo, podendo deslocar-se para o interior do estuário ou para o oceano, face à magnitude do caudal fluvial ou aos eventos de tempestade, que têm vindo a ocorrer com maior frequência.

Figura 46 - Restinga do rio Ichinomiya, localizada em Chosei (Google Earth).

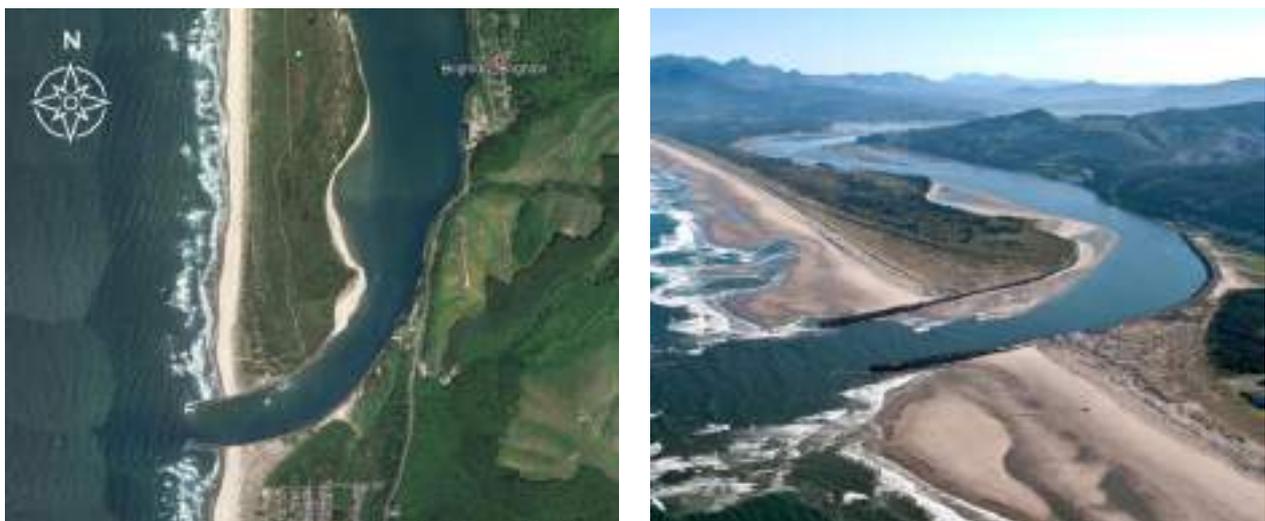
A embocadura do rio apresenta duas estruturas artificiais de proteção costeira implementadas segundo uma orientação quase perpendicular à linha de costa (Figura 49). Esta não perpendicularidade, tal como já foi referido nos casos anteriores, tem como principal propósito garantir o transporte sedimentar ao longo da costa. Neste caso, segundo imagens satélite, concluiu-se que a deriva litoral não é unicamente proveniente de uma direção, uma vez que a linha de costa a norte e a sul das estruturas está exatamente no mesmo alinhamento. Ambos os quebramares têm a mesma extensão, sendo que o quebramar norte se estende por parte do intradorso da restinga, o que mais uma vez proporciona a retenção do transporte de sedimentos mobilizados pela agitação marítima incidente. O quebramar sul estende-se para o interior do estuário, fixando a margem sul do rio e, assim, fixando também a largura do canal de navegação. Ao longo dos anos, verificou-se alguma acumulação de sedimentos junto ao quebramar norte e dentro do canal de navegação. As estruturas de proteção são constituídas por blocos de enrocamento colocados de uma forma irregular, característica que proporciona uma maior dissipação da energia proveniente da agitação marítima.

**Figura 49 - Restinga da foz do rio Nehalem, localizada em Brighton (Google Earth).**

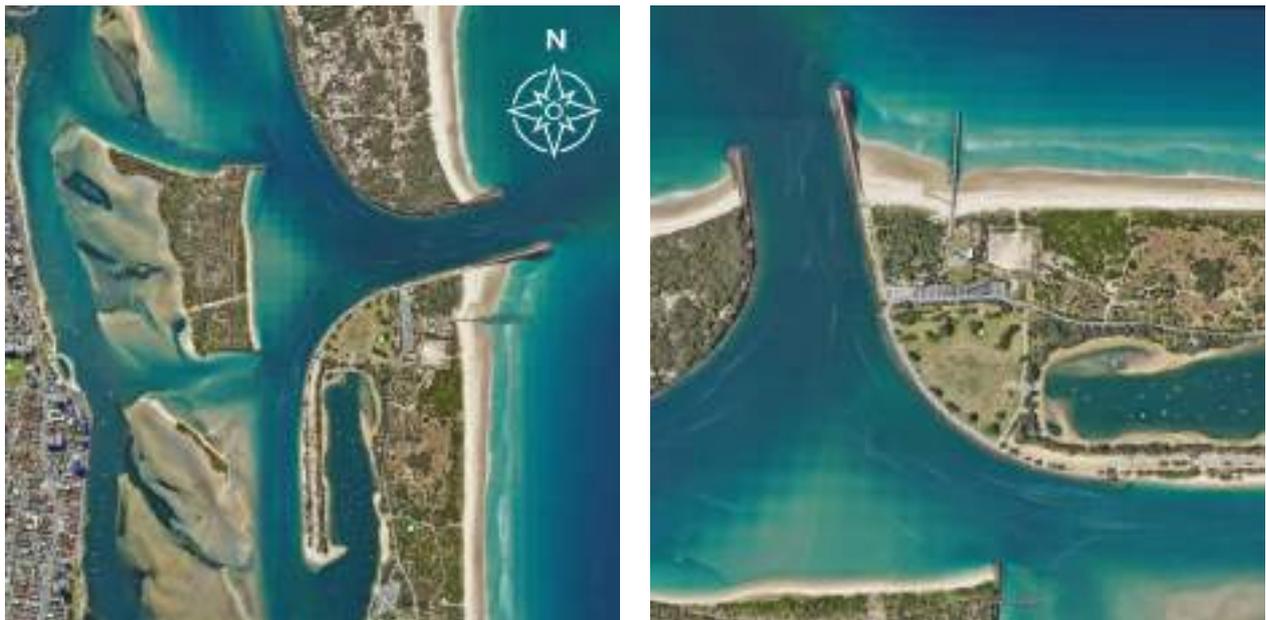
A foz do rio Nerang está limitada, tanto a norte como a sul, por duas restingas bastante volumosas e com uma elevada densidade de vegetação (Figura 53).

Figura 53 - Restinga da foz do rio Nerang, localizada em Southport (Google Earth).

Para fixar essas restingas e evitar que recuem face à incidência da agitação marítima característica e à possível ocorrência de eventos extremos, foram construídas duas estruturas artificiais que acompanham, ambas, grande parte do intradorso das respetivas restingas, Figura 53. Tal como aconteceu nos casos anteriormente descritos, a existência de portos situados no interior do estuário torna necessário garantir uma profundidade de água mínima nos respetivos canais de navegação. As profundidades do canal de navegação variam ao longo do tempo, devido à ocorrência de erosão e deposição de sedimentos. Deste modo, é essencial que haja uma constante monitorização do mesmo e, através de dragagens, repor a profundidade mínima para garantir a navegabilidade no canal.

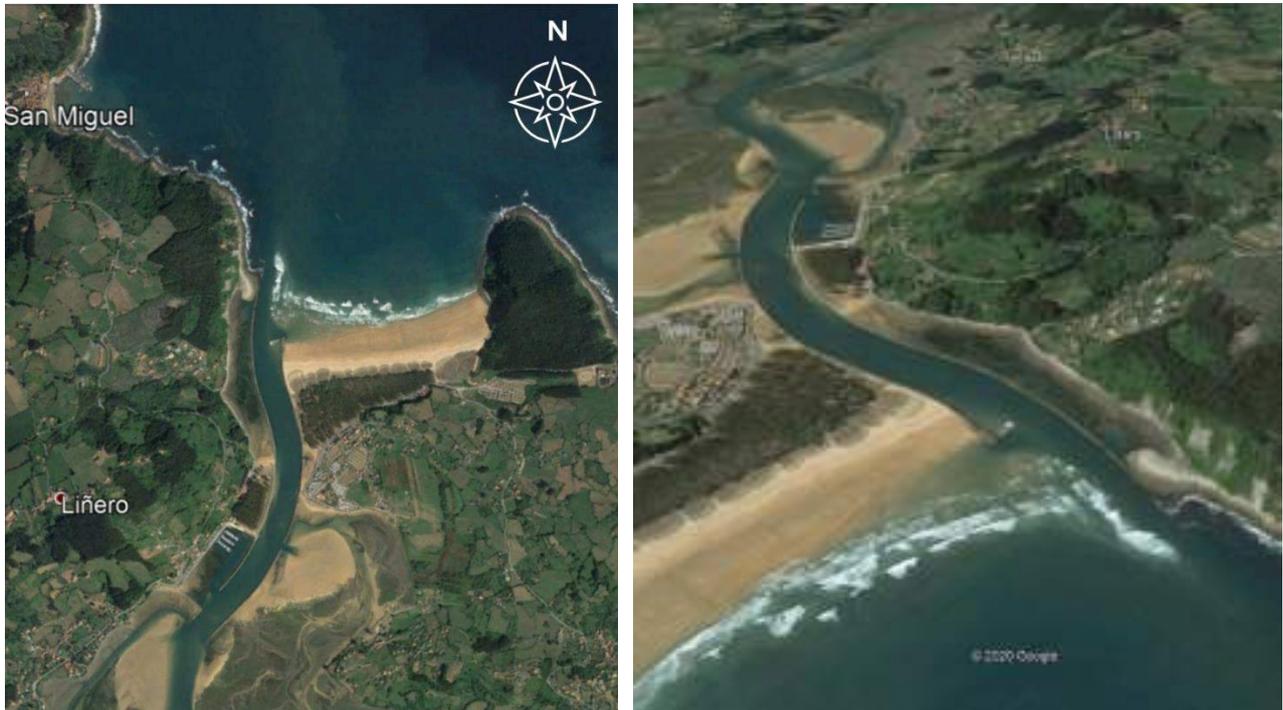
A ria de Villaviciosa tem na sua margem esquerda um pequeno porto e, por isso, torna-se necessário garantir a navegabilidade até à foz. Com o intuito de proporcionar a profundidade mínima necessária à navegação, foram construídas duas estruturas artificiais, Figura 59.

Figura 59 - Localização de Liñero e respetivas estruturas (Google Earth).

Ainda assim, é de prever que se realizem dragagens com alguma periodicidade. As estruturas implementadas acompanham em grande parte as duas margens da ria de Villaviciosa até ao porto, que se situa a cerca de 1200 m da foz da ria.

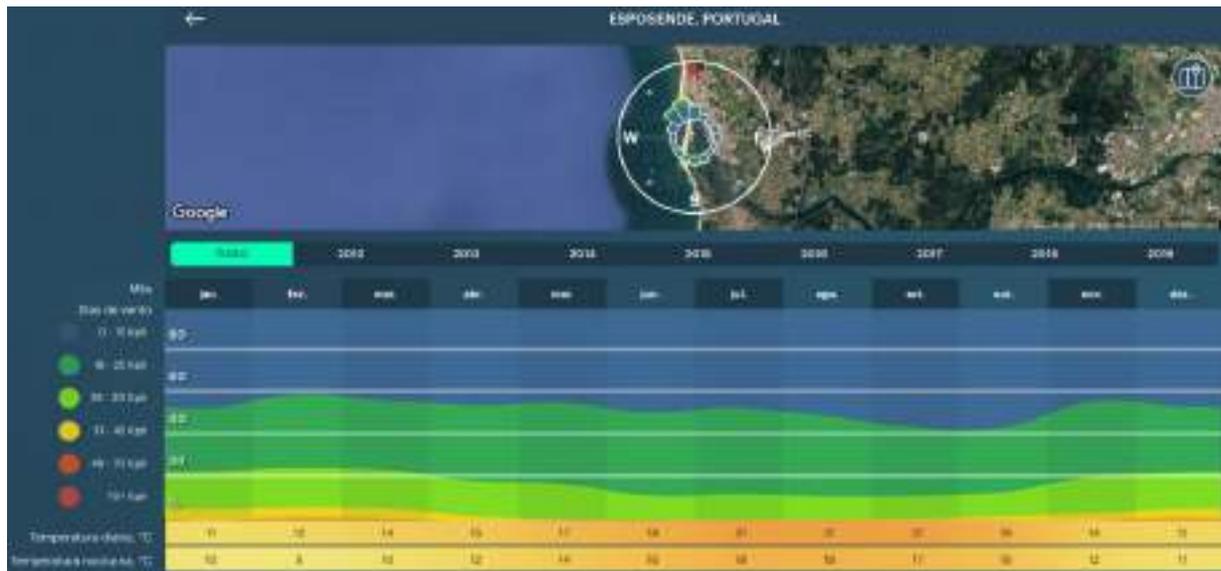
Relativamente às características do vento, embora possa ter localmente uma direção muito variável, é predominantemente proveniente de NW. A Figura 65 mostra o comportamento médio do vento (direção e intensidade) no período compreendido entre 2012 e 2019.

**Figura 65 - Direção e intensidade média do vento, na localidade de Esposende, para o período de 2012 a 2019 (Aplicação Windy).**

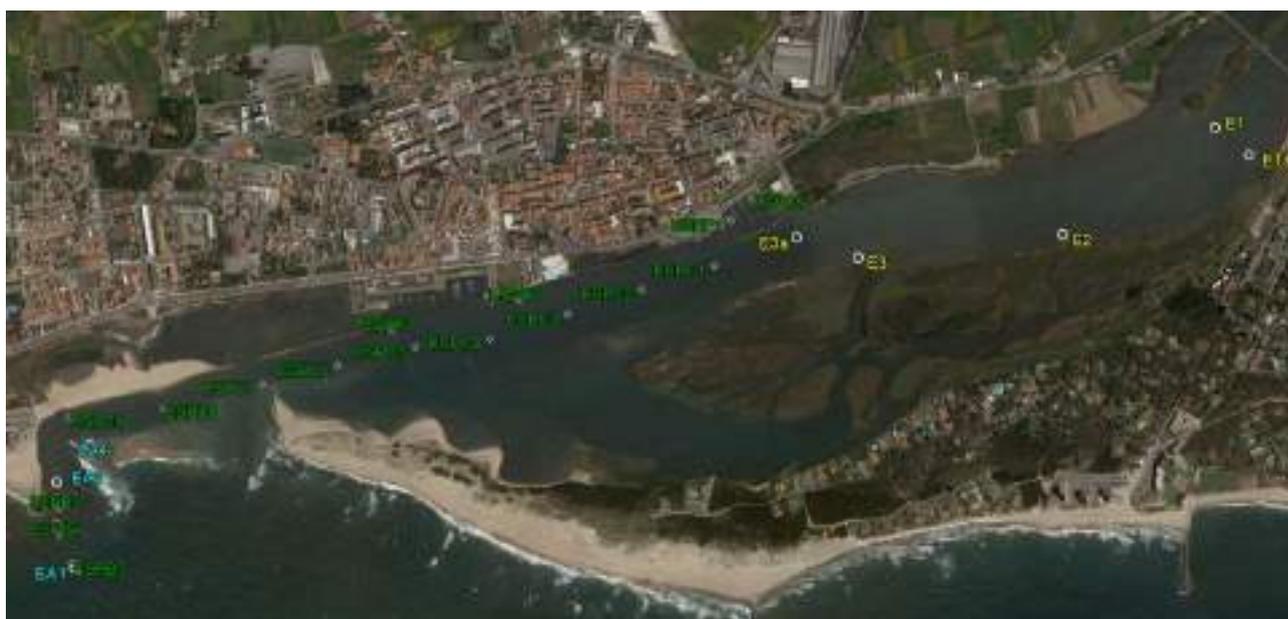
A Figura 68 ilustra a localização dos pontos de amostragem relativos ao ano de 2009 e 2010 (a amarelo), a 10 de agosto de 2011 (a verde) e a 12 de agosto de 2016 (a azul). No estudo realizado por Silva [5] aos sedimentos do estuário do rio Cávado, os locais de recolha de amostras foram a praia Suave-Mar e a praia de Ofir, e os ensaios realizados em laboratório basearam-se na NP EN 933-1.

**Figura 68 - Localização geográfica dos pontos de amostragem (Google Earth).**

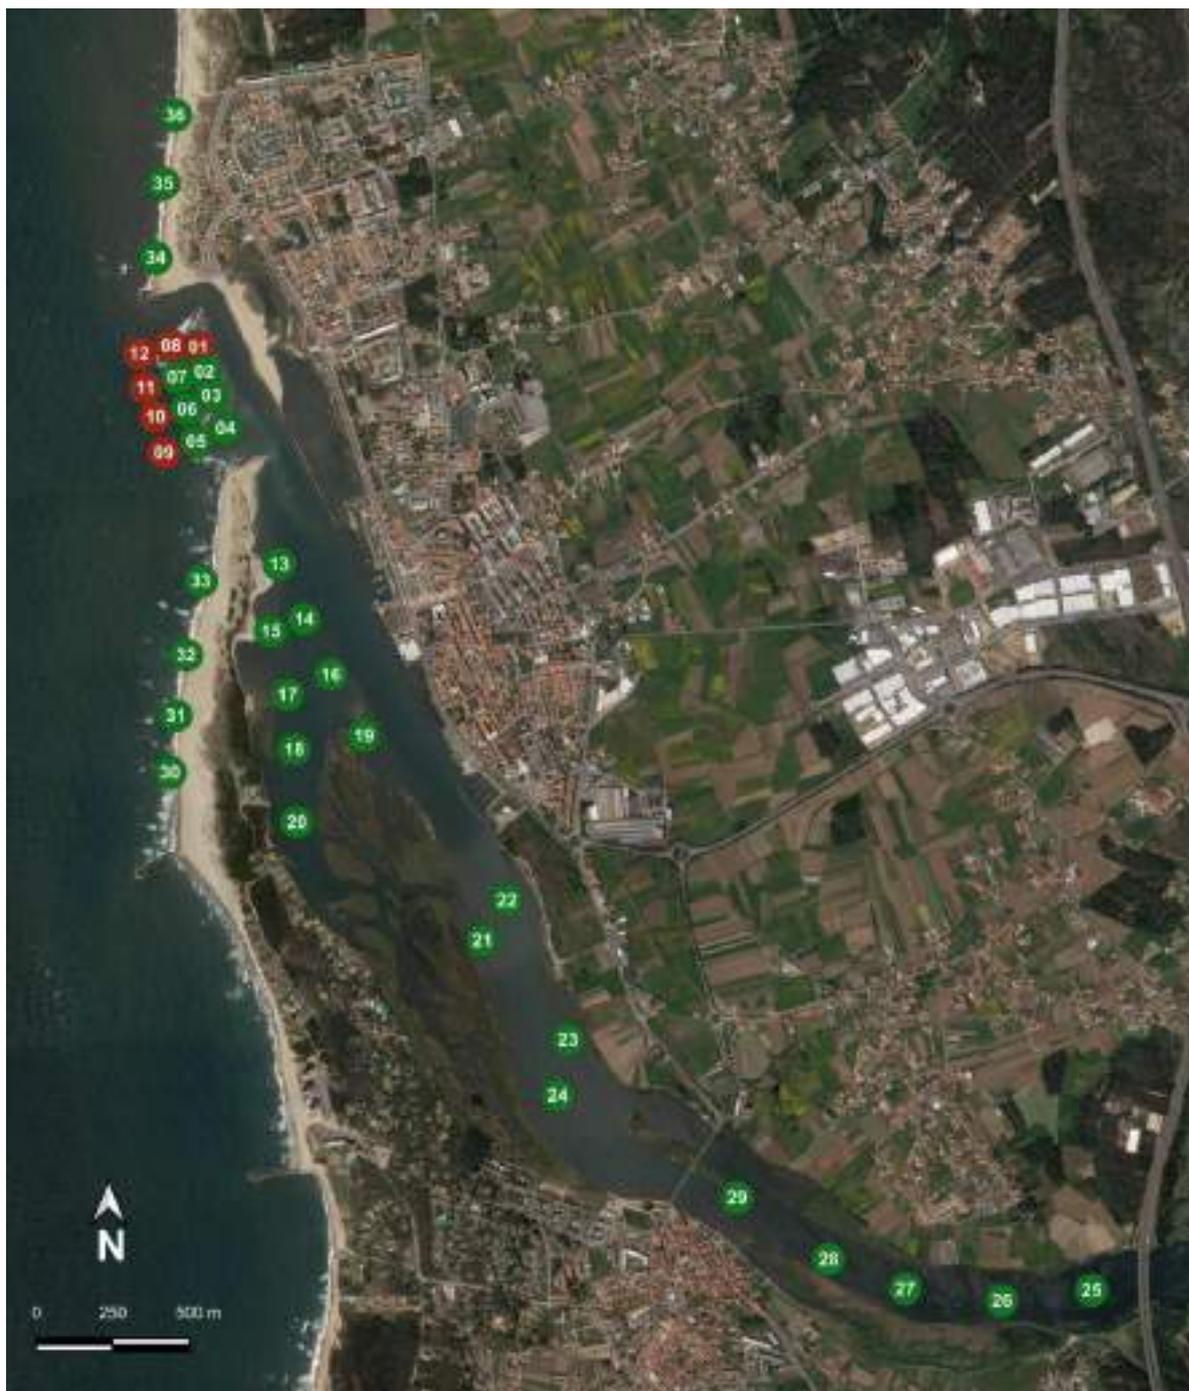
A recolha de sedimentos foi realizada nos dias 19 e 20 de abril, de acordo com o plano de amostragem ilustrado na Figura 69.

Figura 69 – Plano de amostragem de sedimentos do Rio Cávado e na praia situada na vizinhança da sua foz (nos pontos a vermelho não ocorreu qualquer colheita por questões de segurança).

A recolha de sedimentos nas áreas emersas foi realizada nos primeiros 5 centímetros de superfície, com recurso a uma pequena pá rasa. As colheitas de sedimento nas zonas imersas foram realizadas a partir de uma pequena embarcação, usando como meio de colheita uma draga Ponar PG produzida pela empresa Aquatic Biotechnology (<https://aquaticbiotechnology.com>).

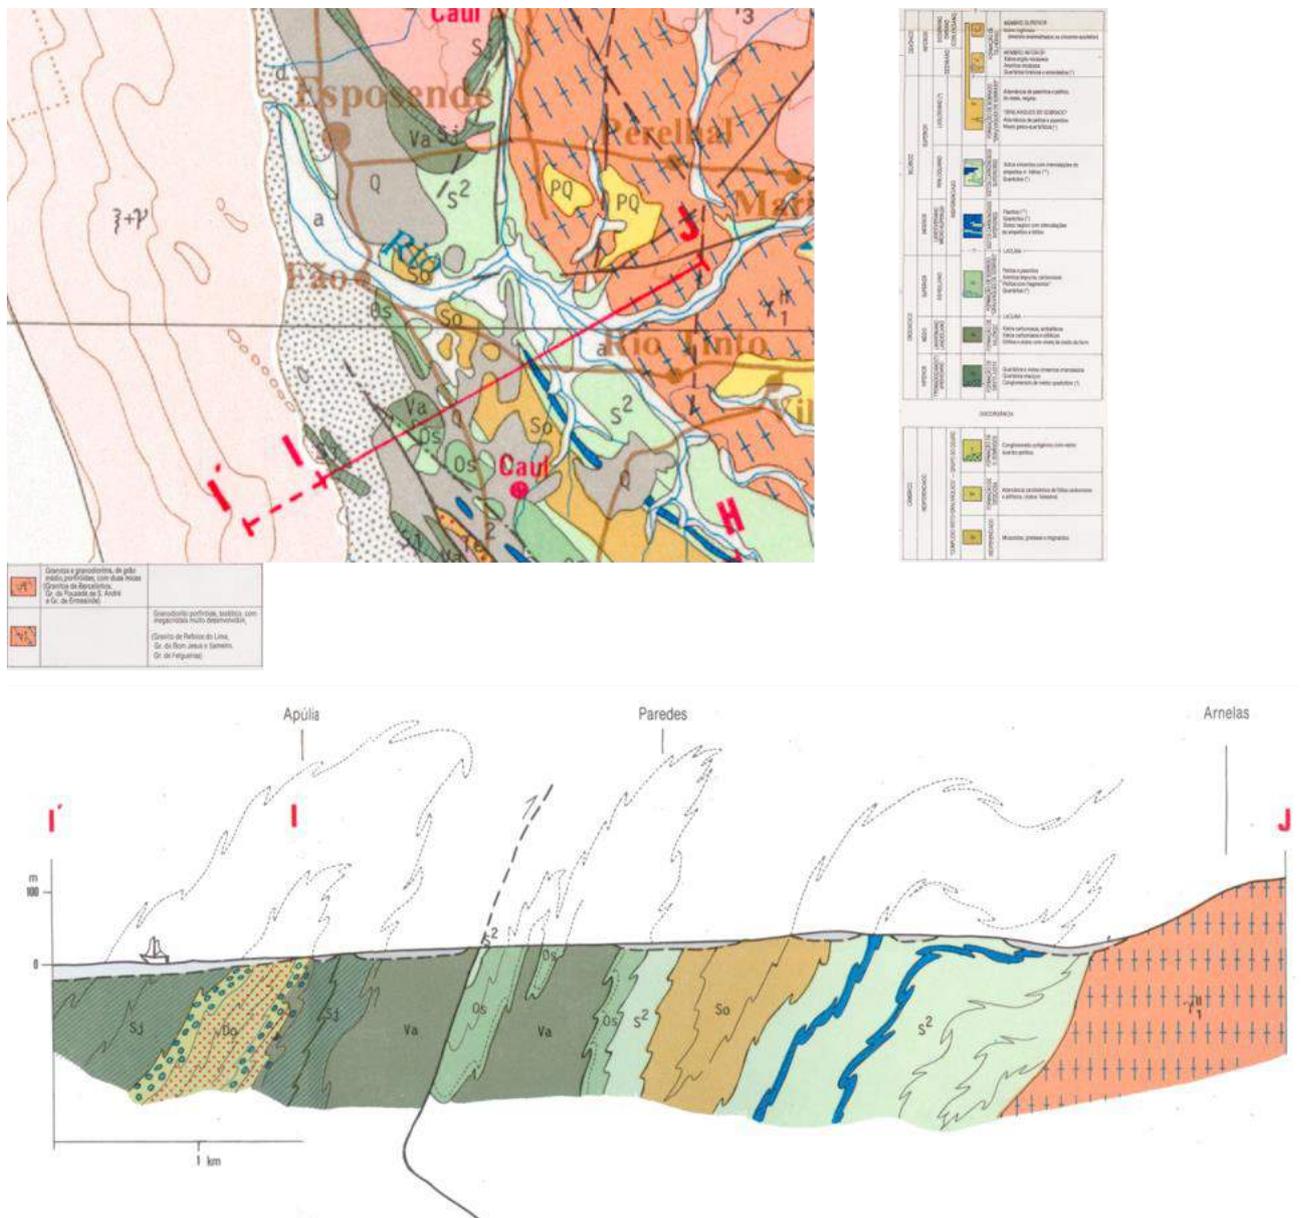
**Figura 73 - Corte geológico Apúlia-Arnelas, integrado na Folha 1 da cartografia geológica à escala 1:200000.**

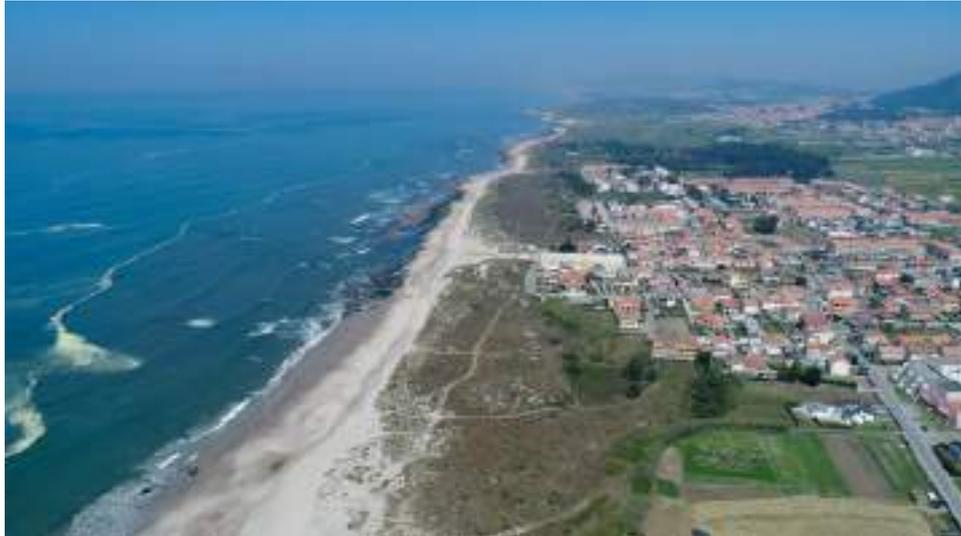
**Figura 74 - Vista aérea da praia de Cepães, sendo observáveis afloramentos rochosos de metassedimentos na zona de baixa mar.**

Estas rochas metassedimentares estruturam-se em camadas, definindo planos alinhados NW-SE. As litologias mais resistentes à erosão, nomeadamente os quartzitos, os conglomerados ou os migmatitos, tendem a ficar mais proeminentes, definindo estruturas tabulares alongadas que afloram em toda a região. Salientam-se os quartzitos que afloram por todo o sector, em especial na praia da Apúlia. Estas estruturas destacam-se também da cobertura sedimentar atual, quer na zona emersa como na imersa, podendo ser observados, durante a baixa mar, na praia de Esposende ou na praia de Cepães (Figura 74).

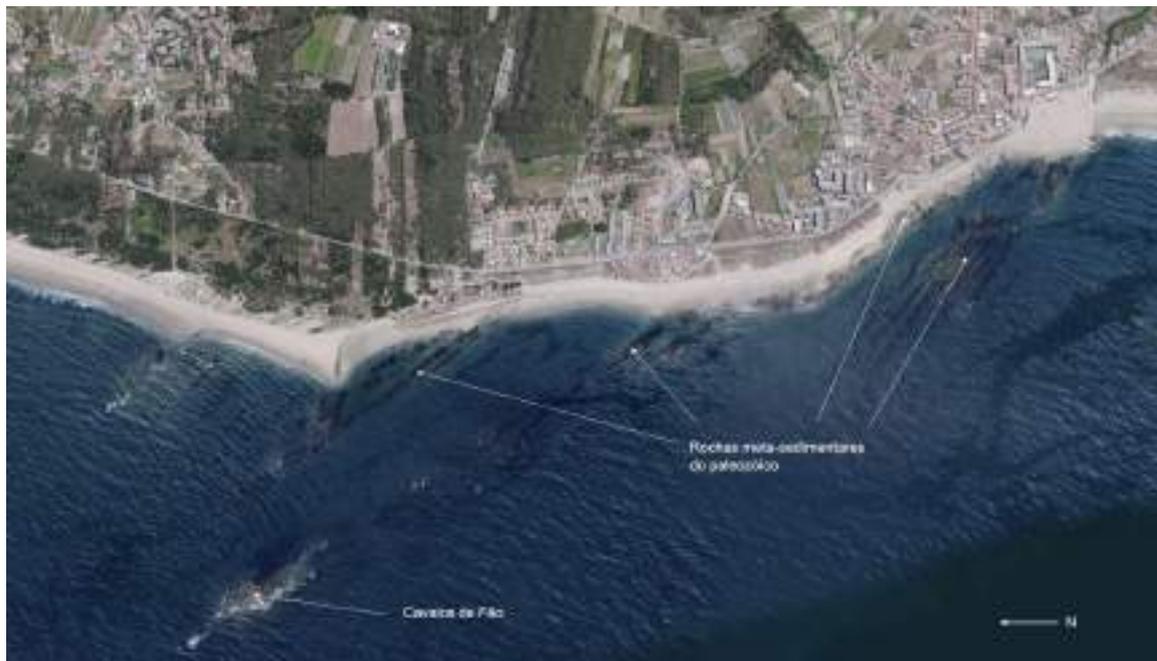
Já na zona imersa, a algumas centenas de metros da costa, a resistência de algumas destas litologias à abrasão marinha leva a que constituam leixões que são visíveis acima da superfície da água, como por exemplo os “Cavalos de Fão”, muito conhecidos localmente. A Figura 75 ilustra estes afloramentos rochosos. É possível também observar que estes afloramentos mantêm uma direção em planos NW-SE.

**Figura 75 - Afloramentos rochosos entre Pedrinhas e Apúlia (base fotográfica Apple Maps).**

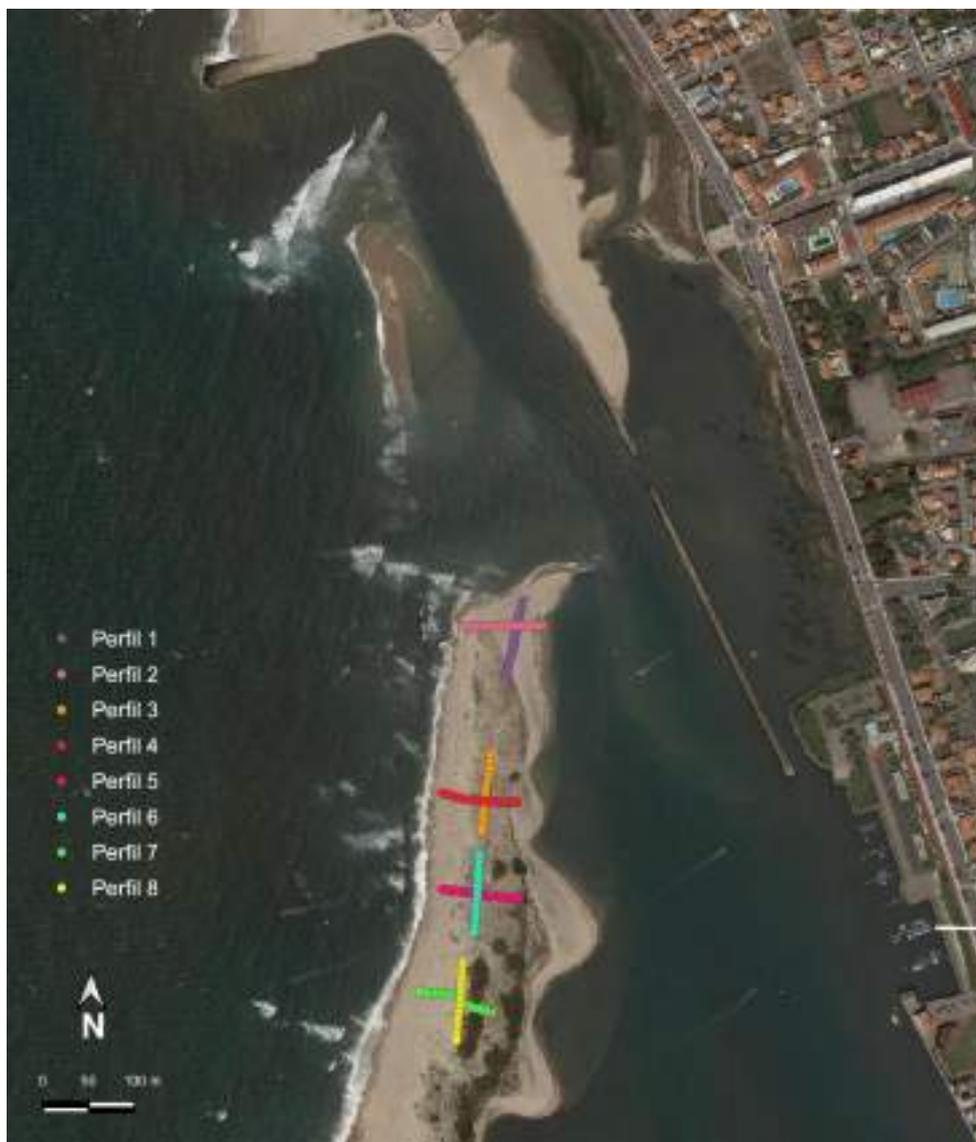
O trabalho de geofísica foi desenvolvido ao longo de 8 perfis, disposto no terreno de acordo com a Figura 76.

Figura 76 – Localização da área de estudo e posição dos perfis de levantamento geofísico.

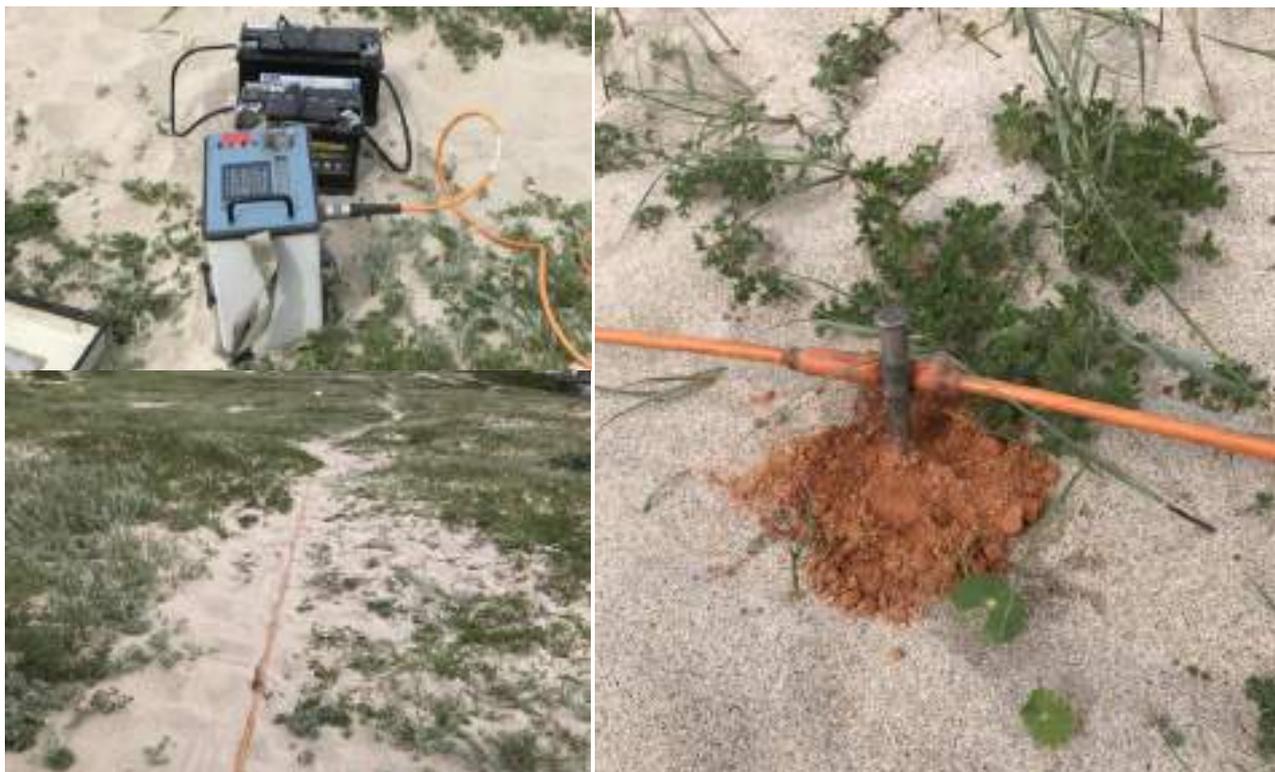
**Figura 77 – Resistivímetro, modelo SYSCAL R1 Plus - IRIS Instruments (canto superior esquerdo); Cabo de perfil geofísico com eléctrodos (canto inferior esquerdo); Eléctrodo com isolamento por argila (direita).**

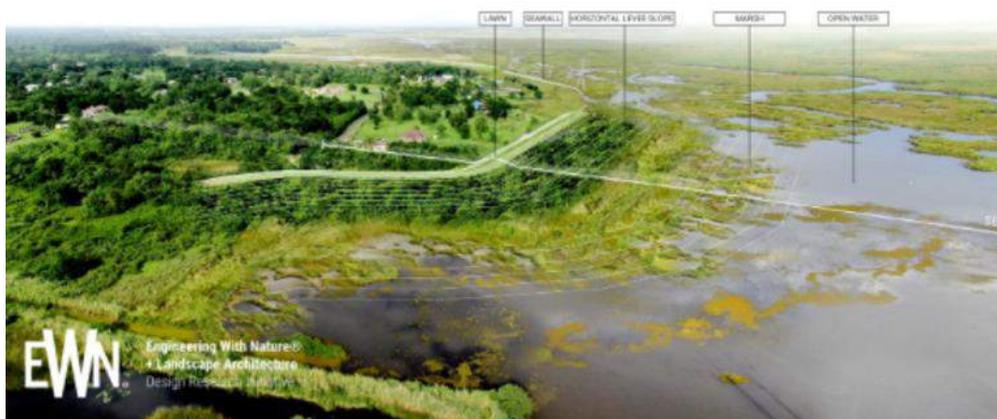
Figura 86 - Dique horizontal com um talude suave (e.g. 1V:30H) para possibilitar a migração de habitat ao longo do talude (adaptado de Engineering With Nature).

As Soluções baseadas na Natureza (SbN), tais como diques horizontais (Figura 86), ‘quebramares vivos’ (Figura 87), sapais construídos, entre outras (Figura 88), têm potencial para poderem diminuir os riscos costeiros associados a erosões e a inundações, ao mesmo tempo que dão suporte ao desenvolvimento de habitats marinhos e reforço às funções dos ecossistemas costeiros e estuarinos da restinga de Ofir e do parque Natural do Litoral Norte, oferecendo ainda oportunidades recreativas e contribuindo também para a qualidade paisagística de Esposende.

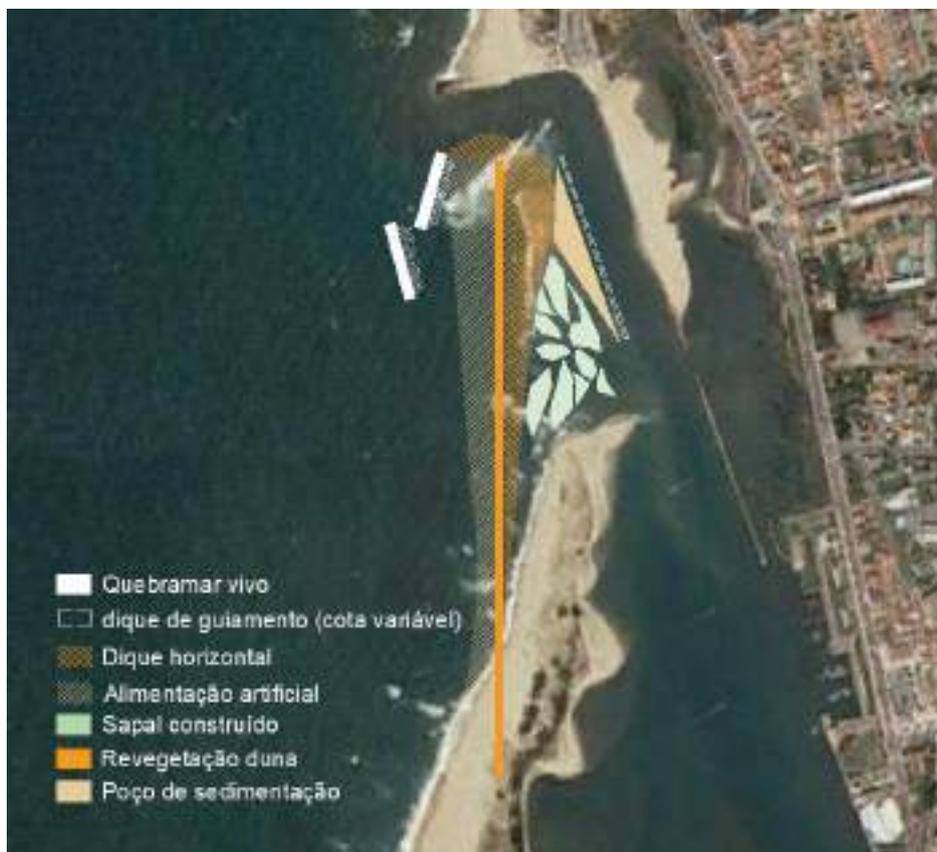
**Figura 91 - Alternativa preliminar 2 (não está à escala).**

Neste contexto, definiu-se um *layout* geral de uma possível intervenção, designada alternativa preliminar 1, Figura 89 e Figura 90, que serve de base ao conceito geral, particularizado no *layout* apresentado na Figura 91.

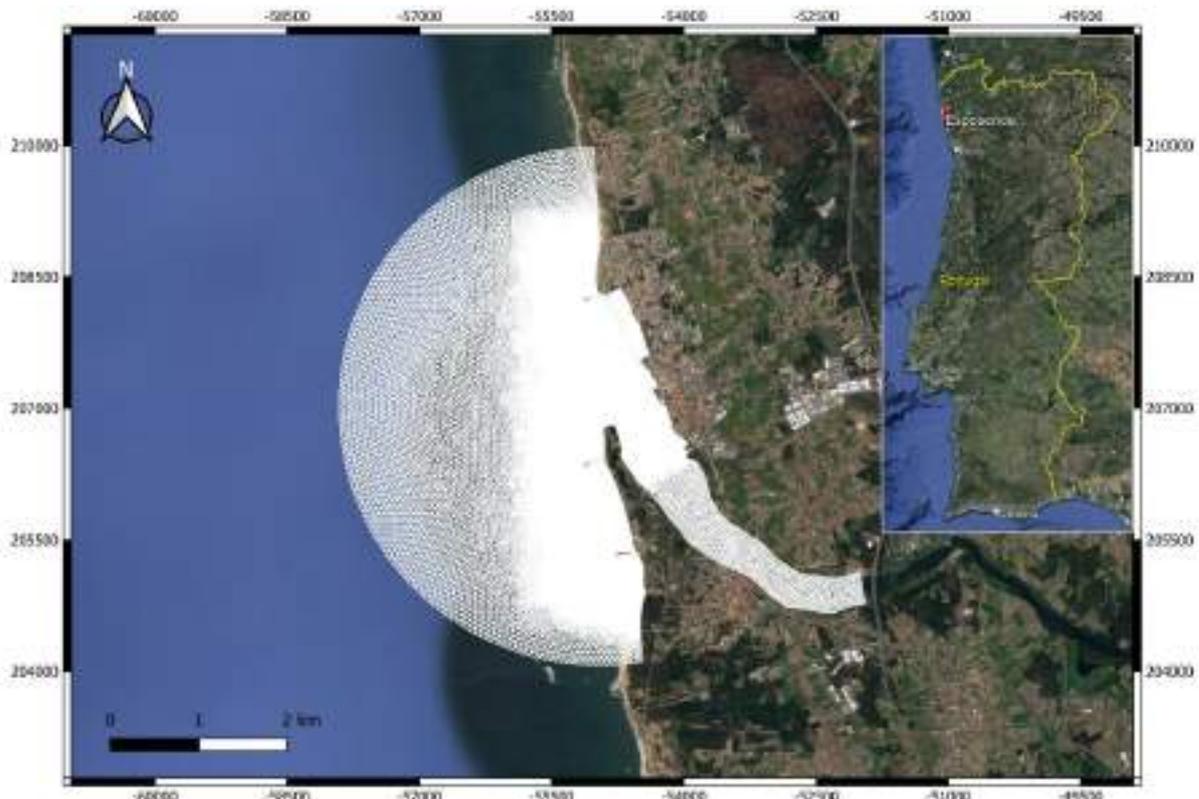
Figura 95 - Malha não estruturada usada no módulo FLOW (Sistema de coordenadas: ETRS89 / Portugal TM06).

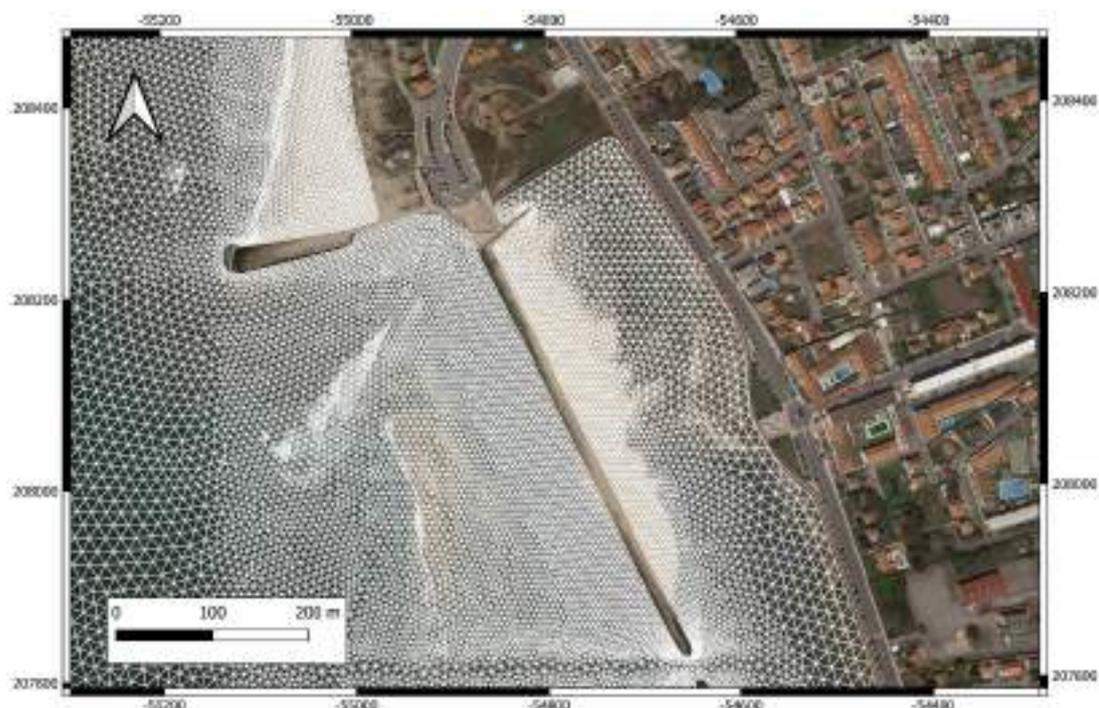
Para além das vantagens anteriormente salientadas, este tipo de malhas permite ao utilizador contornar determinados obstáculos, nomeadamente estruturas de proteção costeira. Desta forma, as estruturas existentes na embocadura da foz do rio Cávado foram excluídas da malha, tal como é possível observar através da Figura 96.

Figura 96 - Detalhe da malha não estruturada usada no módulo FLOW (Sistema de coordenadas: ETRS89 / Portugal TM06).

Para além dos parâmetros físicos que é necessário especificar em cada um dos módulos, foi necessário incluir as estruturas de proteção costeira já existentes na embocadura do rio Cávado. Desta forma, tal como se apresentou na Figura 96, no módulo FLOW, essas estruturas foram implementadas através da remoção na própria malha.

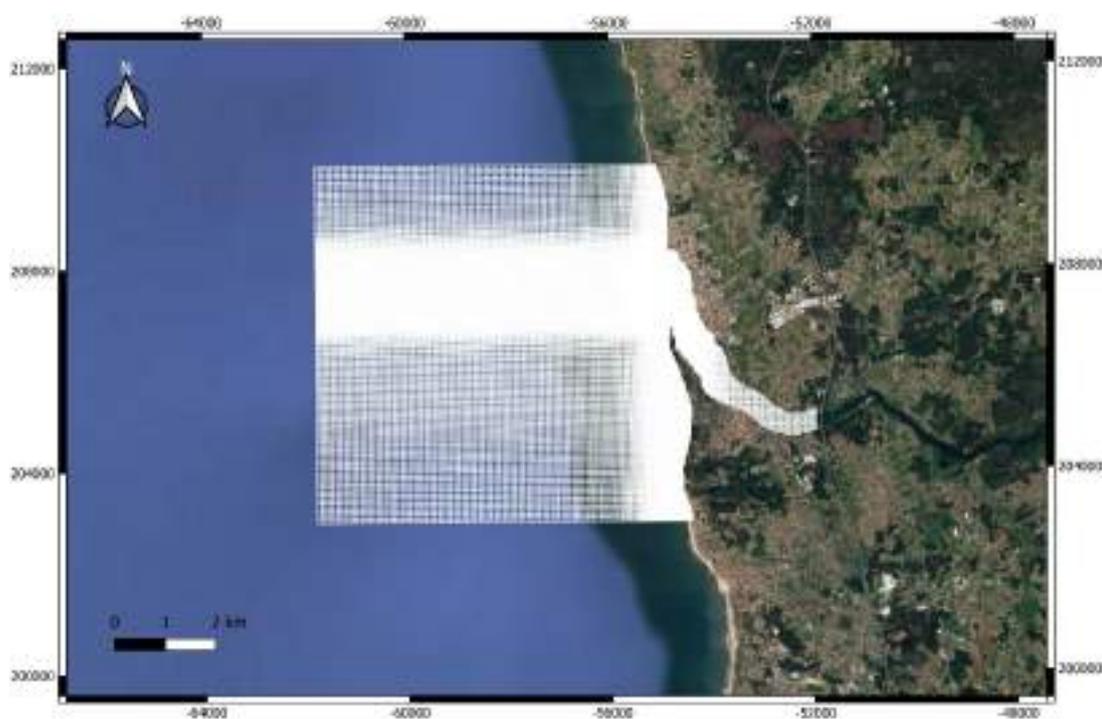
Seguidamente procedeu-se ao desenvolvimento de uma malha global (Figura 97) para o módulo WAVE que viria a propagar as condições de agitação desde as suas fronteiras ao largo até à zona em estudo.

Figura 97 - Malha global estruturada utilizada no módulo WAVE (Sistema de coordenadas: ETRS89 / Portugal TM06).

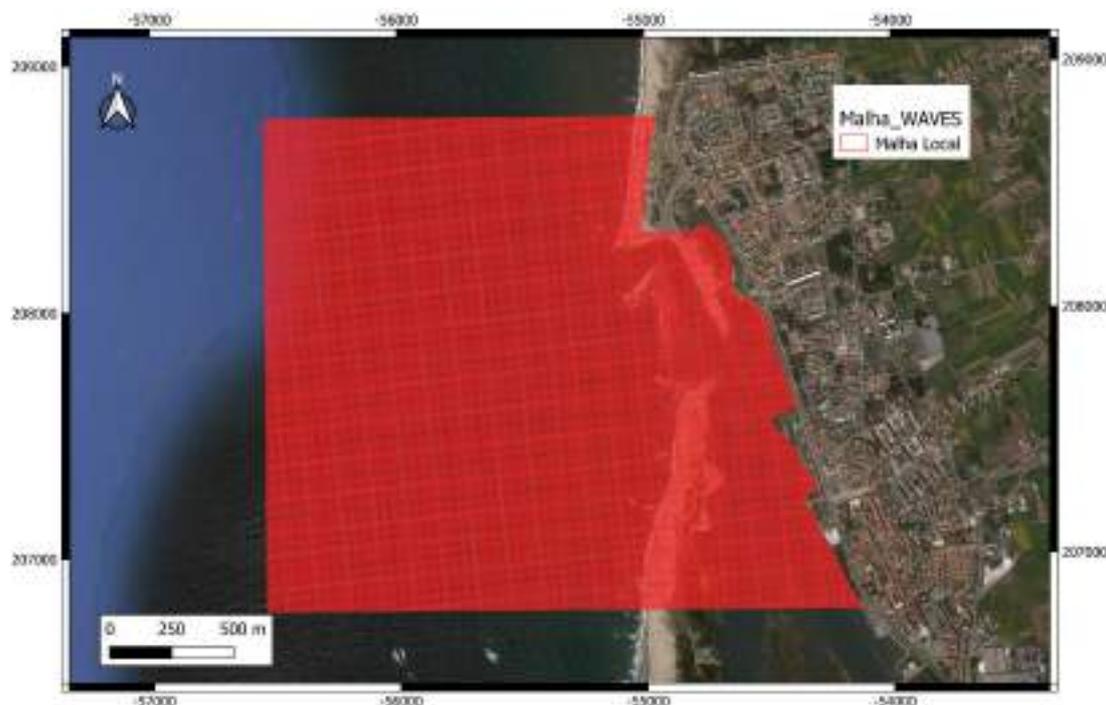
**Figura 98 - Malha local estruturada utilizada no módulo WAVE (Sistema de coordenadas: ETRS89 / Portugal TM06).**

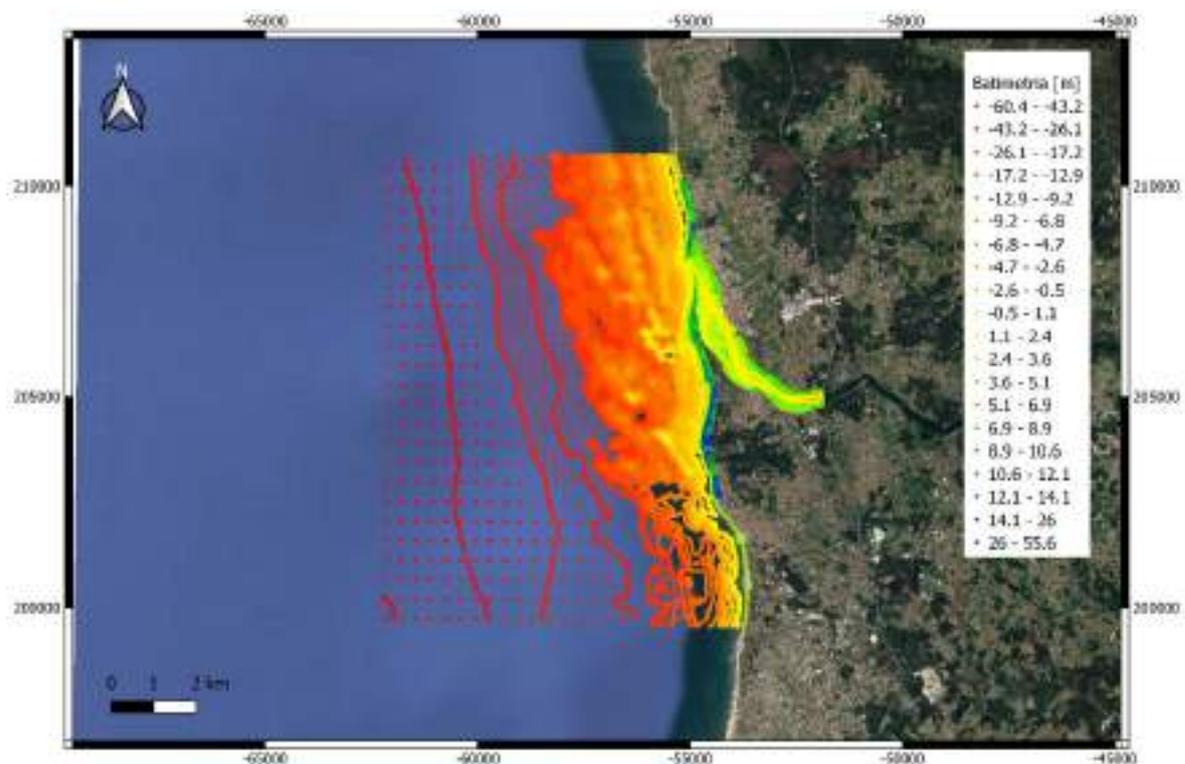
Figura 100 - Batimetria dos fundos (Sistema de coordenadas: ETRS89 / Portugal TM06).

Para além da construção das malhas necessárias a cada um dos módulos com o Delft3D-RGFGRID, foi ainda necessário definir a batimetria dos fundos nessas malhas, por forma a caracterizar corretamente a profundidade de água em cada uma das células das malhas. Assim, através da combinação de várias fontes, foi possível obter uma batimetria final com um domínio suficientemente grande que cobrisse a área de cada uma das malhas. A Figura 100 ilustra de uma forma geral a batimetria final que foi utilizada para este modelo numérico.
