## ESTUDO DE CARACTERIZAÇÃO DE RISCOS E PROGRAMA DE INTERVENÇÃO PARA A PROTEÇÃO DA RESTINGA DE OFIR E BARRA DO CÁVADO

INSTITUTO DE HIDRÁULICA E RECURSOS HÍDRICOS  
FACULDADE DE ENGENHARIA DA UNIVERSIDADE DO PORTO

FEUP, dezembro de 2021

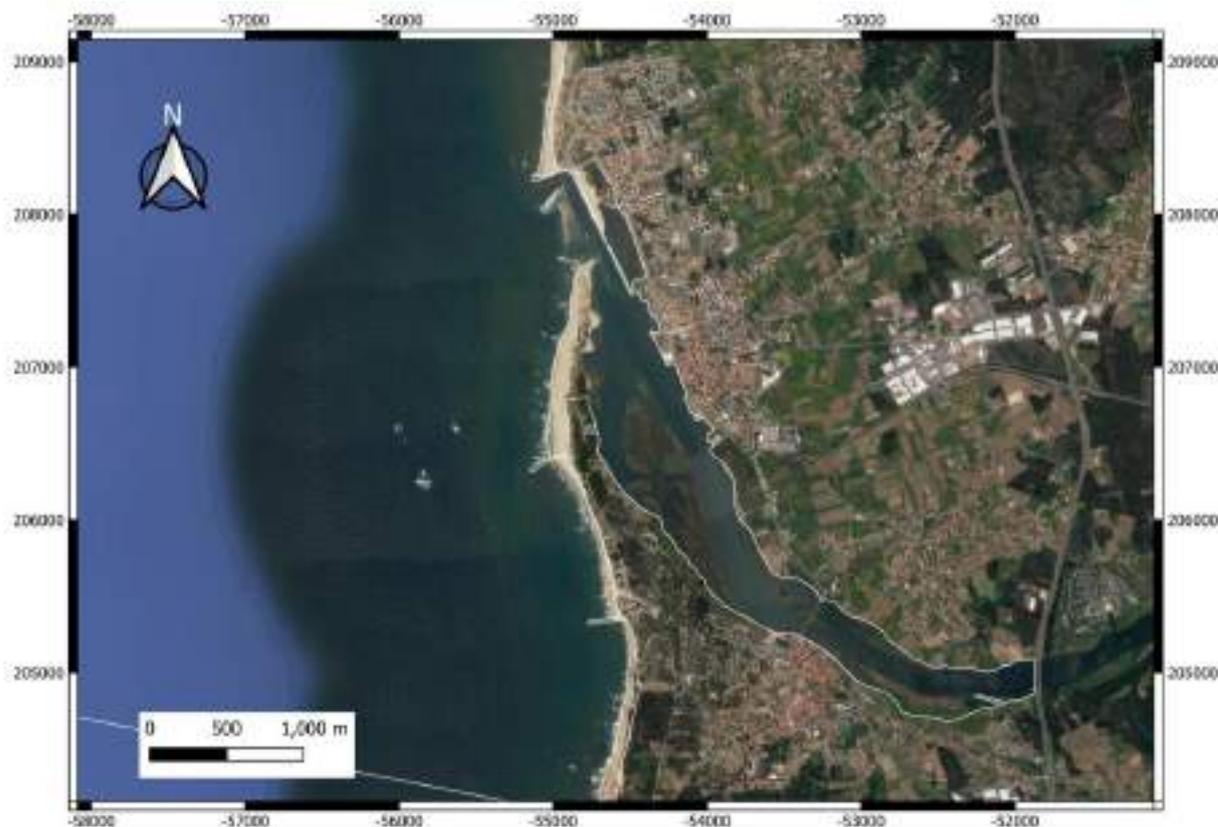
A Figura 101 ilustra todos os limites utilizados no modelo numérico que representam com elevado detalhe as margens do rio Cávado, todas as estruturas existentes, as docas de recreio e de pesca e ainda os limites do sapal protegido pelos dois diques longitudinais.

Figura 101 - Pormenor ilustrativo das margens do rio Cávado e estruturas existentes.

Paralelamente à construção das malhas, foi necessário desenhar, através do *software* Google Earth Pro, os limites do domínio reproduzido numericamente. Este trabalho minucioso é de extrema importância no que diz respeito ao pormenor que se pretende dar à definição do modelo numérico, principalmente, quando o *software* em causa apresenta a possibilidade de gerar malhas não estruturadas.

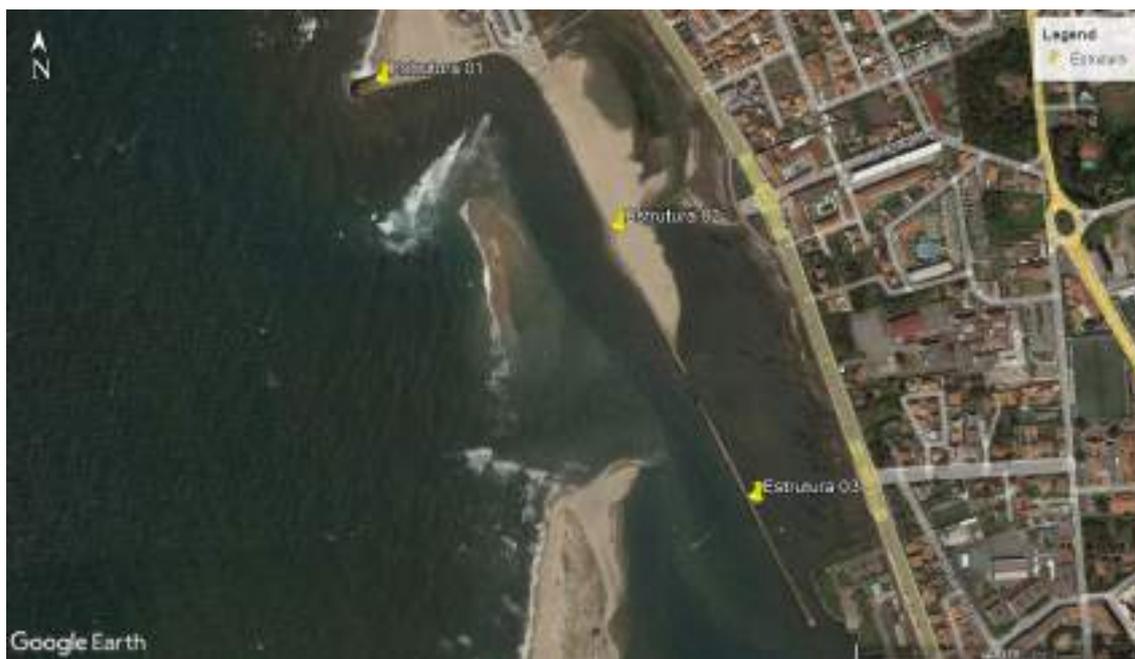
**Figura 102 – Identificação e localização das estruturas de proteção costeira a implementar no modelo numérico (Google Earth).**

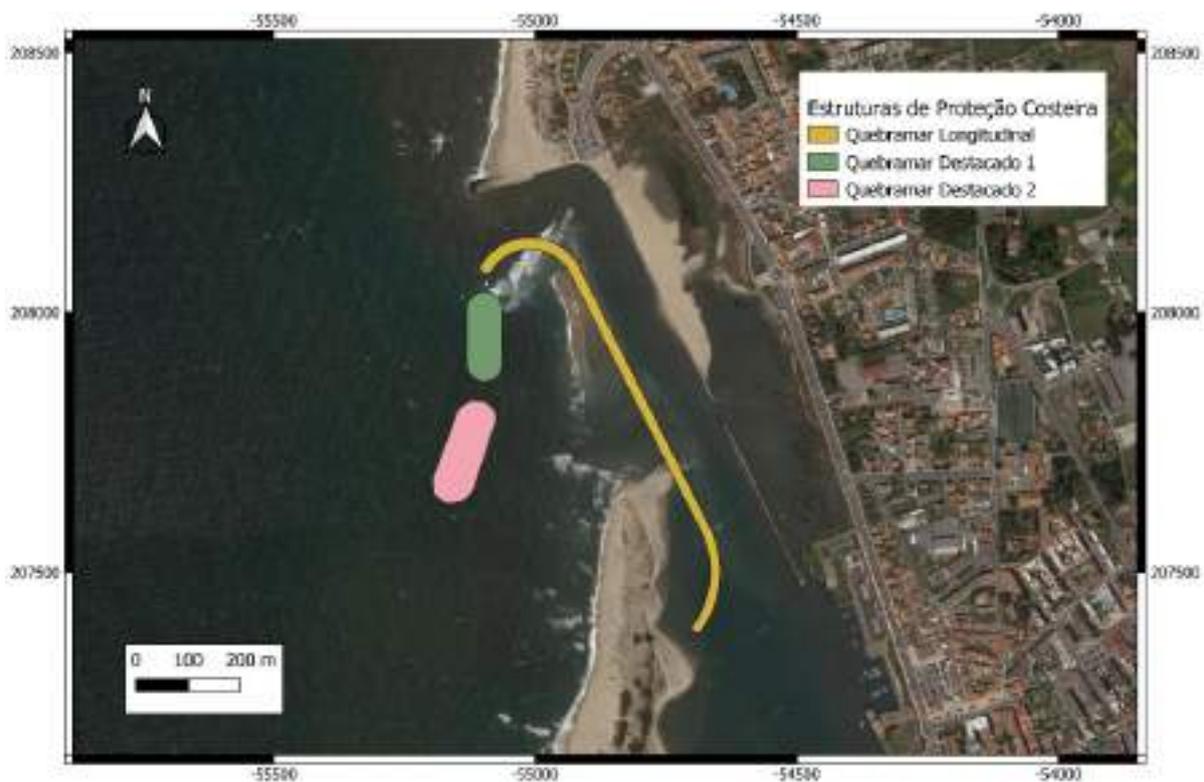
Figura 103 - Localização espacial das novas estruturas de proteção costeira (Sistema de coordenadas: ETRS89 / Portugal TM06).

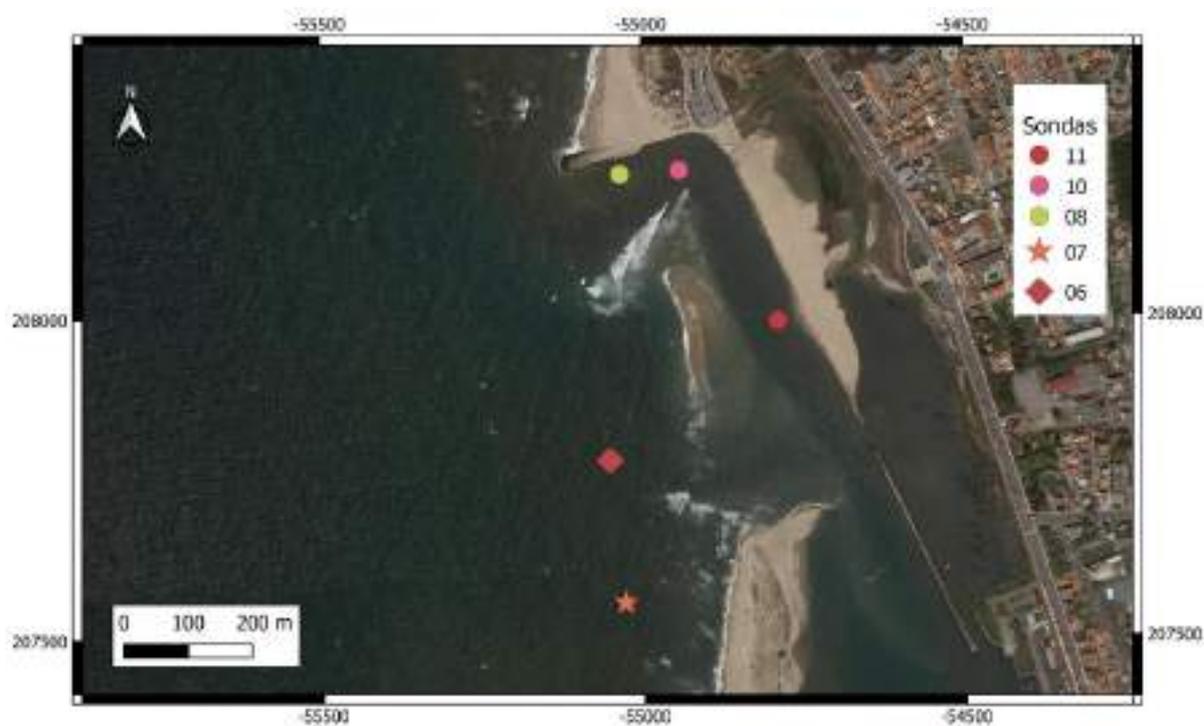
Figura 104 - Localização das sondas para monitorização dos níveis de água.

Para tal foram reproduzidas as condições analisadas no estudo experimental (ver secção 7.5.3 e Tabela 25) para os cenários: (i) atual e (ii) com as novas estruturas de proteção costeira. Os resultados obtidos foram comparados com os registos das sondas de níveis hidrodinâmicos posicionadas nas localizações 6 e 7. Na Figura 108 é possível observar que existe alguma discordância entre resultados experimentais e numéricos (+/- 20%) em termos de propagação da agitação marítima nos modelos. Neste contexto é importante referir que é difícil modelar numericamente, com precisão, as condições fronteira do modelo físico e que os seus resultados estão afetados por efeitos de escala, embora a importância dos mesmos

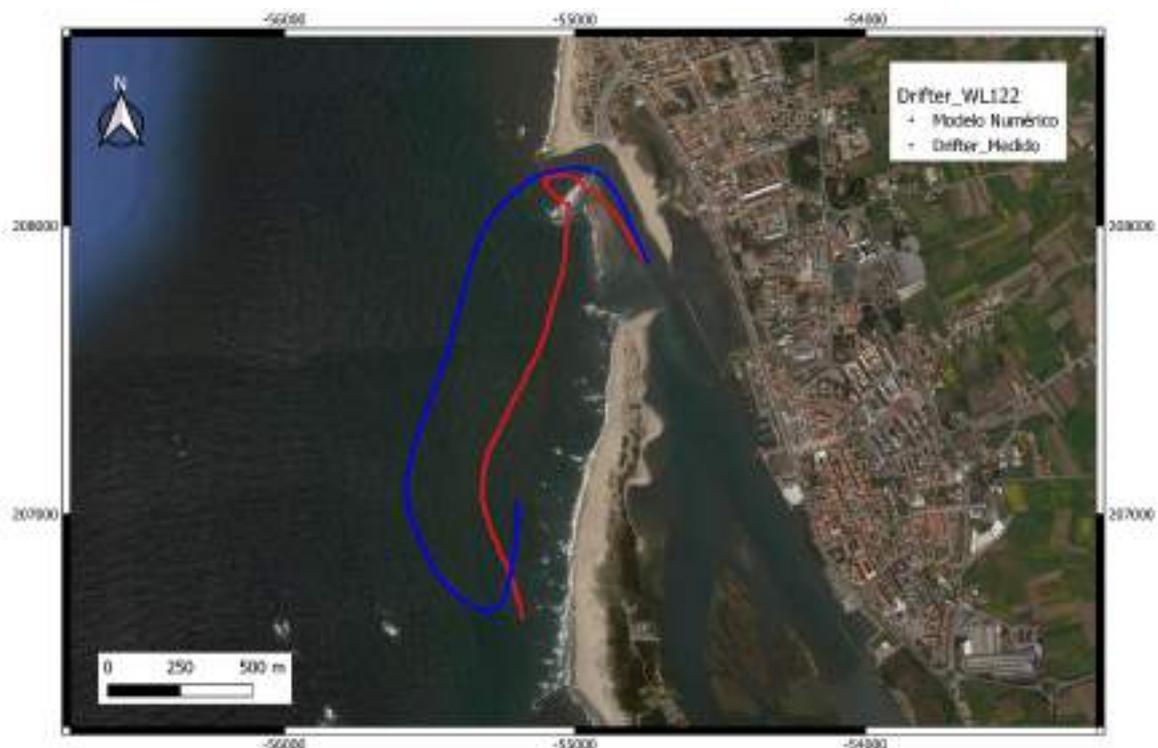
Figura 105 - Flutuador WL122: validação da trajetória (Sistema de coordenadas: ETRS89 / Portugal TM06).

A título de exemplo, a Figura 105 e a Figura 106 apresentam os resultados obtidos para dois flutuadores que foram lançados na foz do rio Cávado. É apresentada a trajetória seguida pelos flutuadores (*drifters*) lançados no local e aquela que foi obtida com base nos resultados das simulações numéricas.

As diferenças de trajetória observadas são justificadas pelas razões anteriormente apresentadas, mas sobretudo pelo facto de o levantamento batimétrico utilizado como base no estudo não coincidir com o do dia em que a campanha foi realizada. Assim, era expectável a existência de diferenças entre os valores observados e os calculados numericamente.

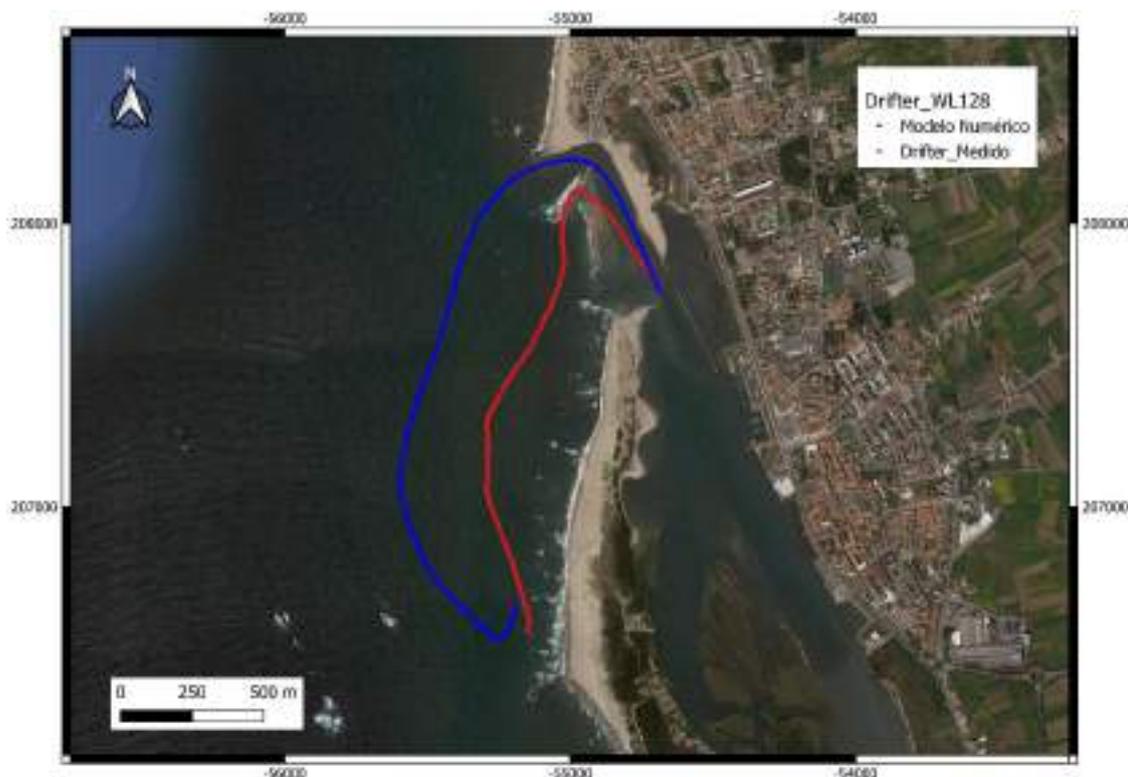
Figura 106 - Flutuador WL128: validação da trajetória (Sistema de coordenadas: ETRS89 / Portugal TM06).

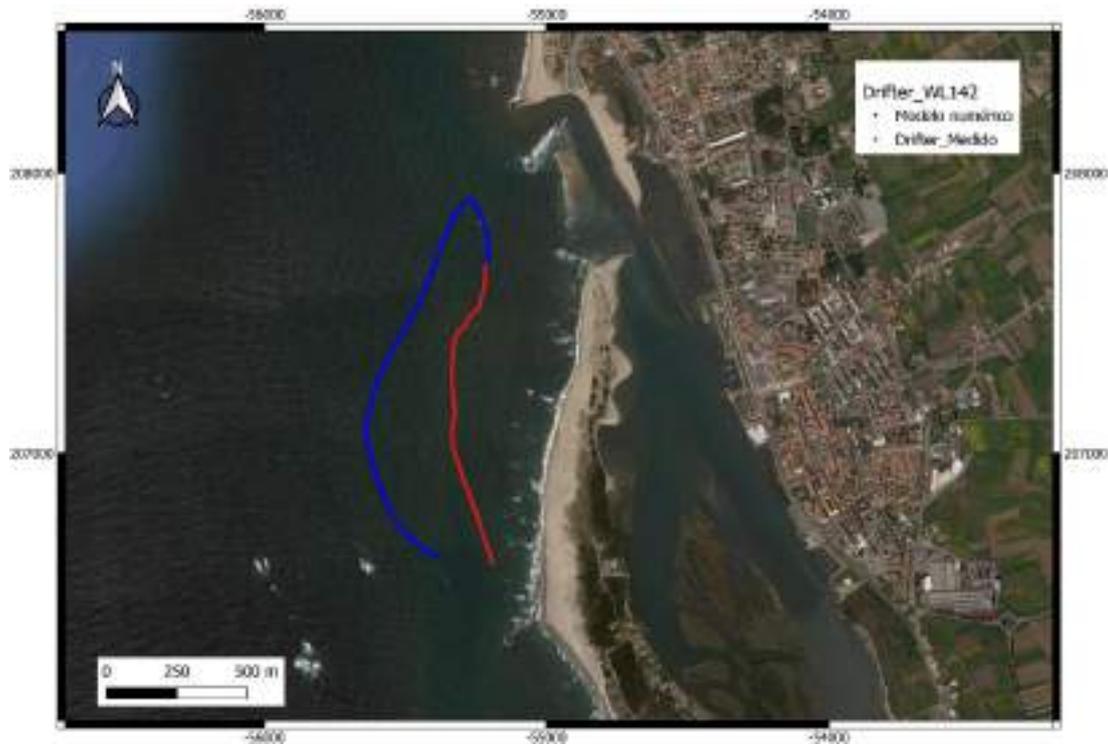
Figura 107 - Flutuador WL142: validação da trajetória (Sistema de coordenadas: ETRS89 / Portugal TM06).

Para além da análise das trajetórias de dois flutuadores lançados na embocadura do rio Cávado, nesta secção é também analisado o movimento de um terceiro flutuador lançado na frente marítima da restinga de Ofir, de forma a abranger uma área do modelo diferente da anterior. A trajetória desse flutuador foi também comparada com a trajetória calculada através do modelo numérico e está ilustrada na Figura 107. Tendo em conta os resultados obtidos, considerou-se que o modelo numérico reproduzia com suficiente rigor as condições hidrodinâmicas locais, pese embora as limitações existentes (identificadas anteriormente) em termos de dados de base. Deste modo, deu-se como concluída esta primeira fase de validação do modelo numérico.

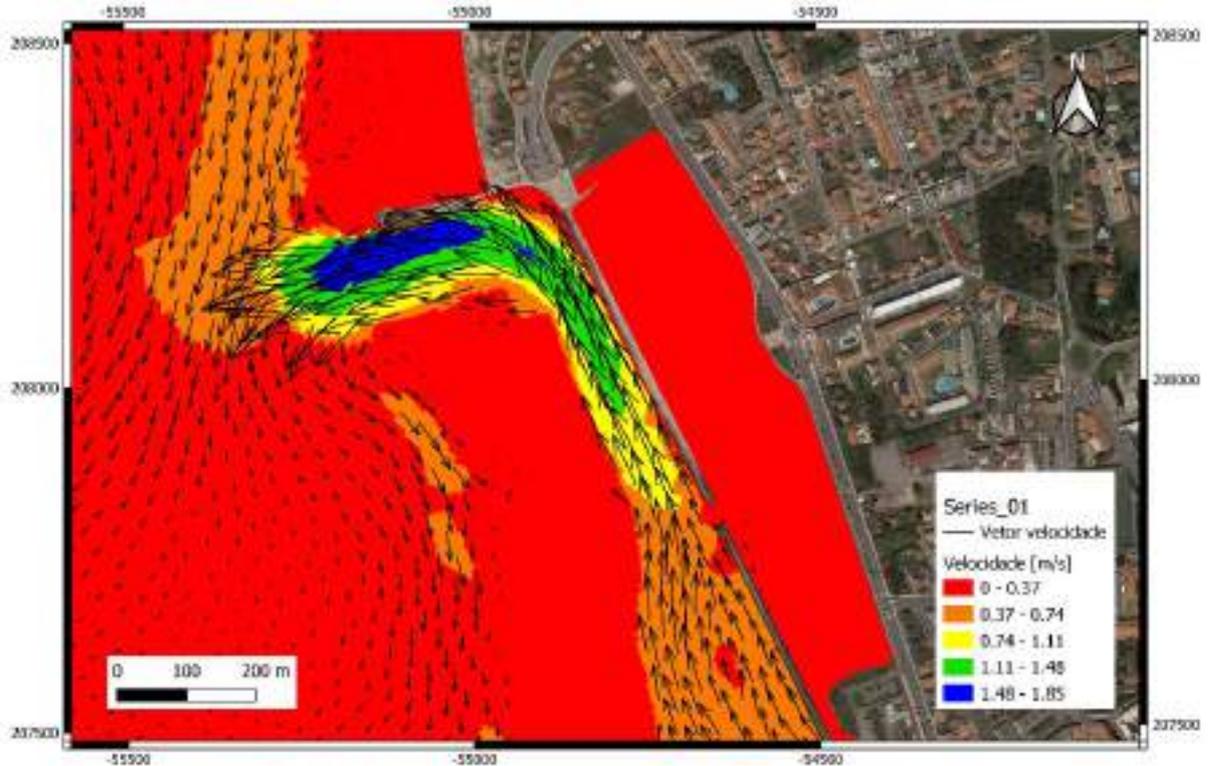
Figura 109 – Mapa da velocidade do escoamento para o teste 01 sem as novas estruturas.

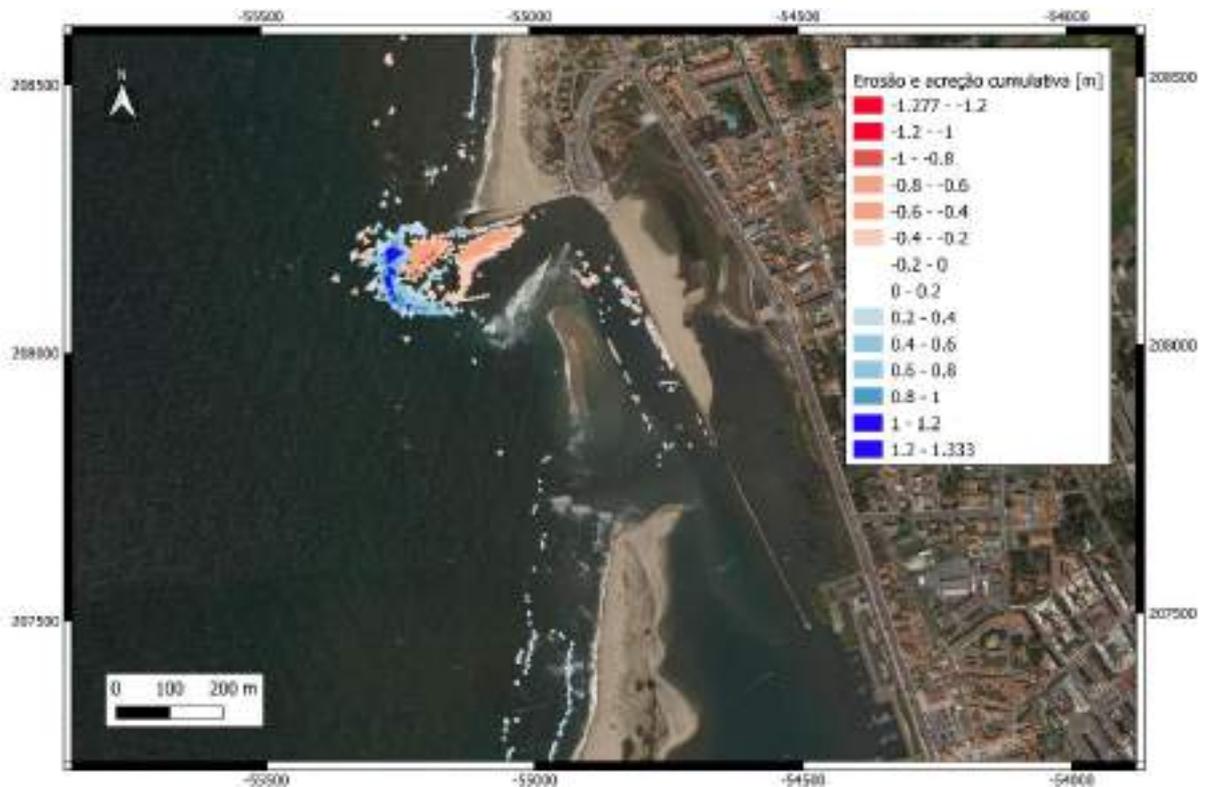
Figura 110 - Mapa de erosões e acreções cumulativas após teste 01 sem as novas estruturas.

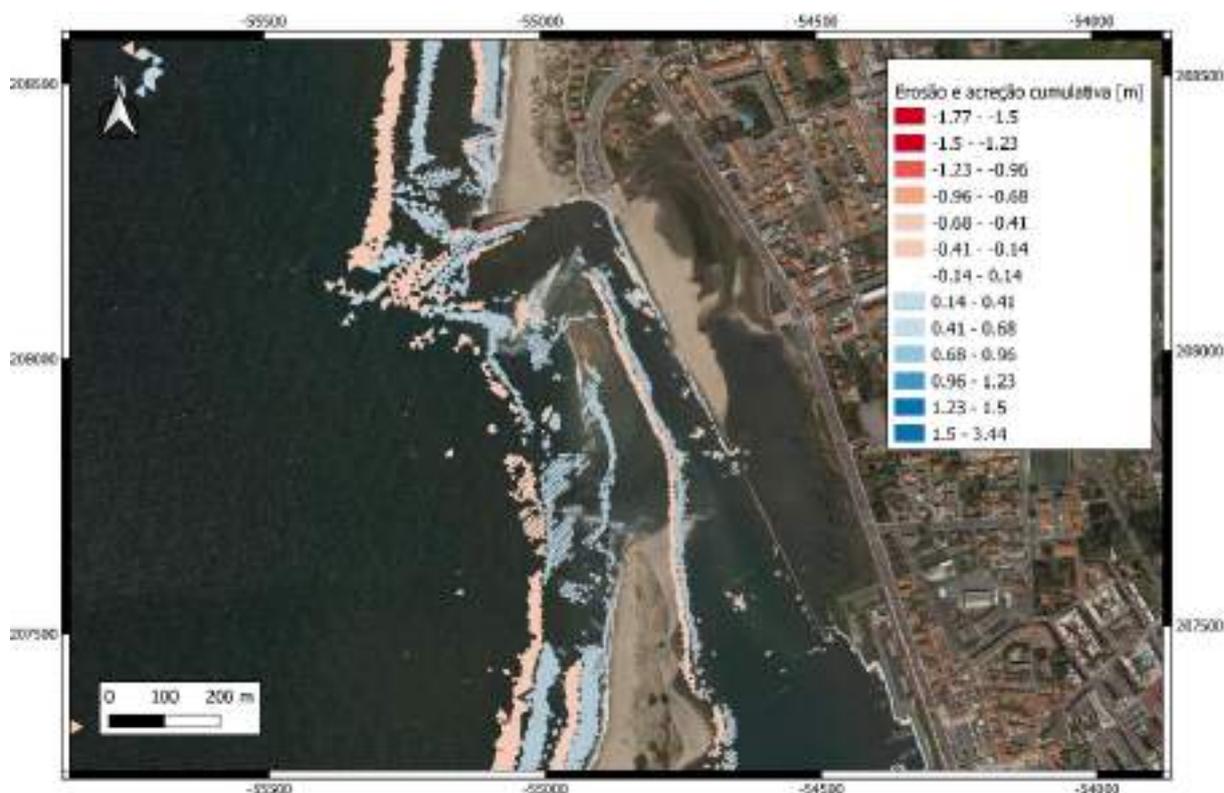
Figura 112 - Mapa de erosões e acreções cumulativas após o teste 02 sem as novas estruturas.

10 s e um caudal fluvial constante de 154 m<sup>3</sup>/s (Tabela 21). Neste teste foi considerado o nível de água correspondente ao nível médio da água do mar. A Figura 111 e a Figura 112 apresentam as velocidades do escoamento e as erosões e acreções cumulativas, respetivamente.

Para além disso, e dado que o nível de água simulado aumentou, seria expectável que a extremidade norte da restinga ficasse mais submersa e exposta a agitação marítima com maiores alturas significativas de onda. É também de salientar que o talude de barlamar da restinga ficou mais exposto à agressividade do meio marítimo. Consequentemente, nesta simulação ocorreu um maior transporte sedimentar, Figura 112. Por outro lado, pode observar-se que a restinga começa a recuar numa direção ortogonal à linha de costa, Figura 112. Assim, é possível concluir que, devido ao aumento do nível de água e ao aumento da altura de onda significativa, neste teste observou-se uma maior dinâmica junto à embocadura do rio Cávado, nomeadamente a ocorrência de maiores velocidades de escoamento e consequente transporte sedimentar, resultando em fenómenos de erosão e acreção mais intensos.

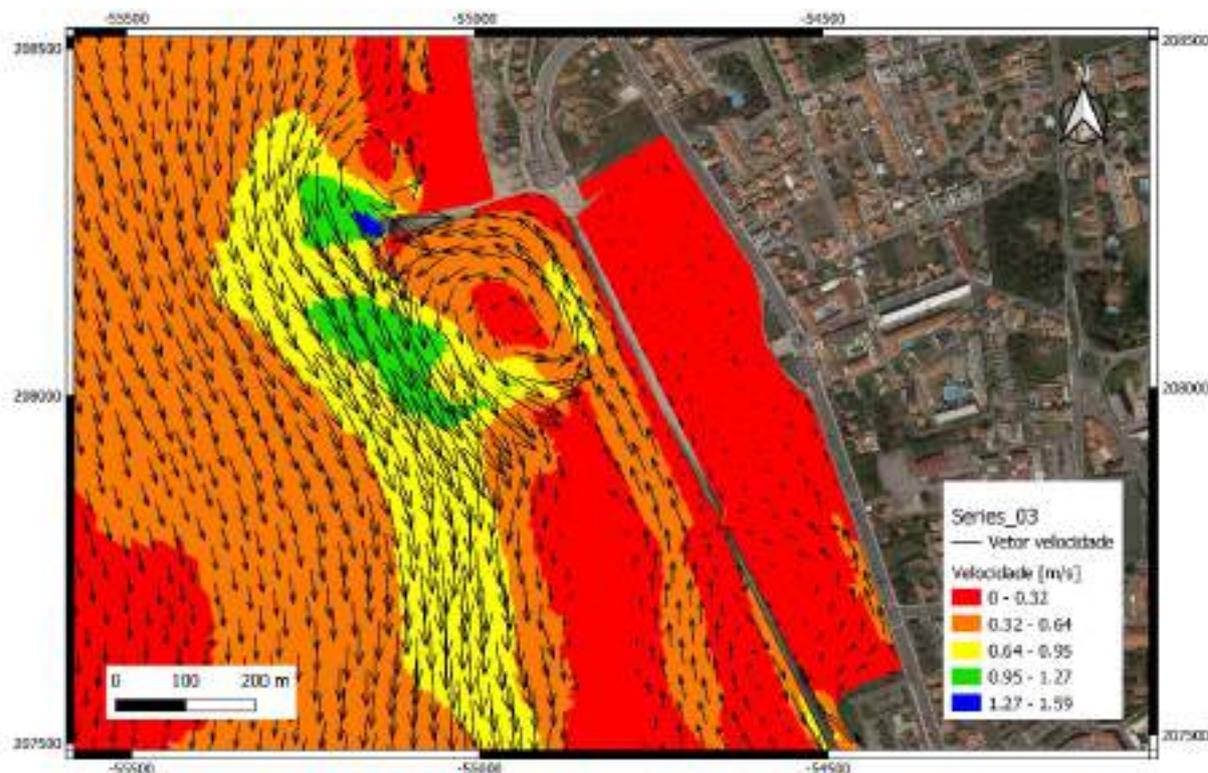
Figura 113 - Mapa da velocidade do escoamento para o teste 03 sem as novas estruturas.

A Figura 113 mostra que a extremidade norte da restinga de Ofir sofre galgamentos que proporcionam o aparecimento de um canal secundário. Isto significa que durante a preia-mar, e para uma configuração topo-hidrográfica próxima da atual, a restinga está bastante vulnerável a condições de agitação marítima severas. Por esse motivo, o seu recuo progressivo ao longo do tempo e consequente rotura são cenários muito prováveis, e que até já ocorreram no passado recente. Para as condições simuladas, a cabeça da restinga apresenta, em seu redor, velocidades de escoamento na ordem de 1 m/s. Observa-se também

É também de referir a ocorrência de erosão no talude interno da restinga com o arrastamento das areias para o canal de navegação, em parte devido aos intensos galgamentos ocorridos. Estes resultados numéricos estão de acordo com o conhecimento que se tem dos problemas locais e corroboram também as conclusões que foram obtidas nos estudos em modelo físico já realizados. Em síntese, as condições hidrodinâmicas que foram simuladas neste teste 3 tendem a alterar a posição da restinga e a promover o assoreamento do canal de navegação.

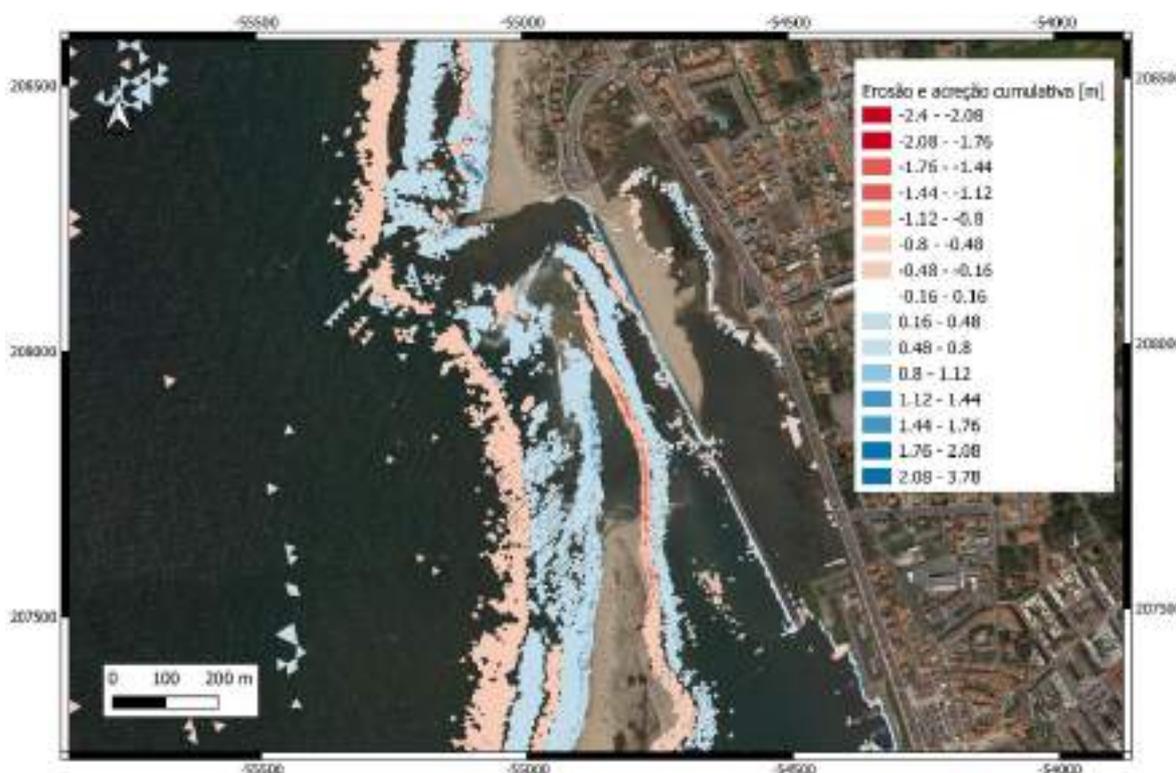
Figura 114 - Mapa de erosões e acreções cumulativas após teste 03 sem as novas estruturas.

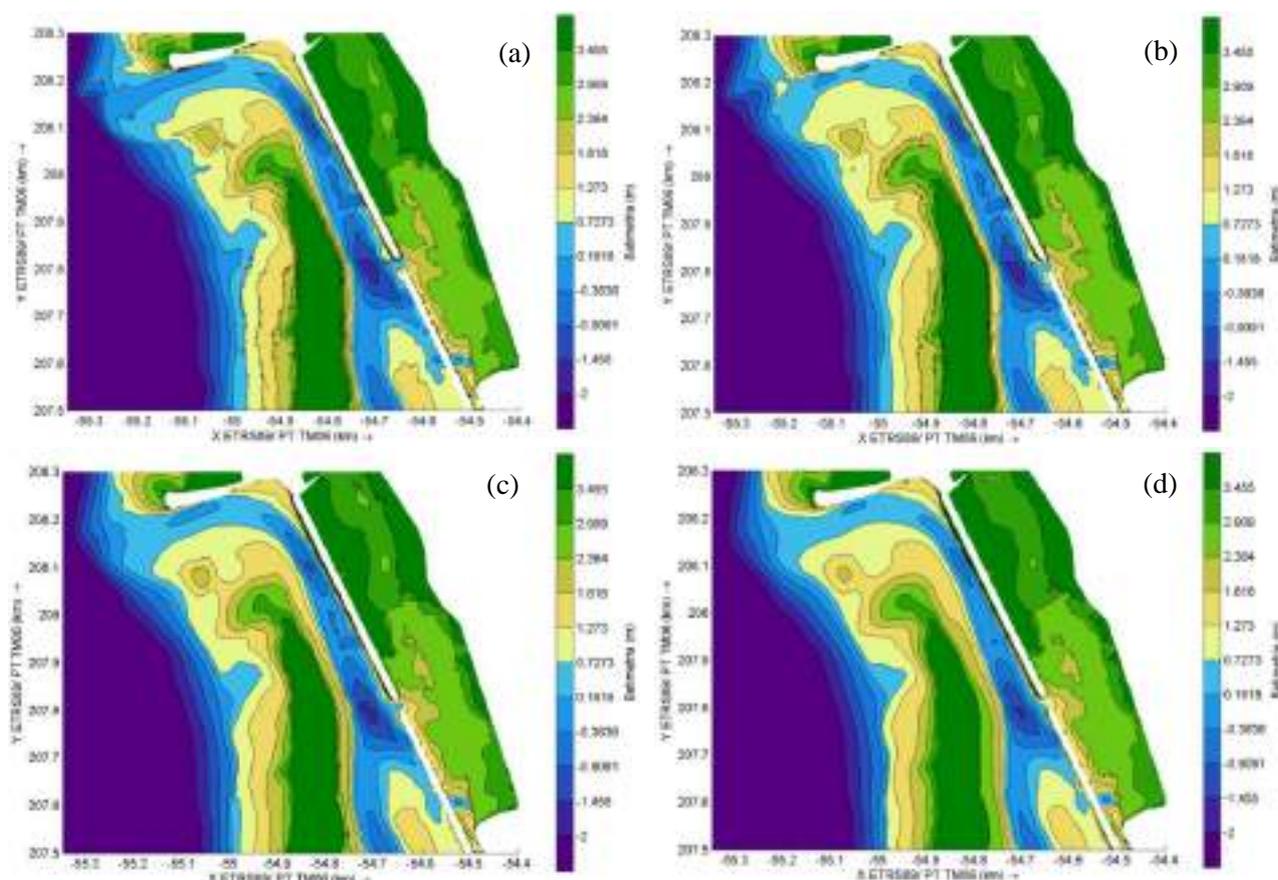
Figura 117 - Alterações morfológicas sem estruturas após: (a) teste 01; (b) teste 02; (c) teste 03; e (d) teste 04.

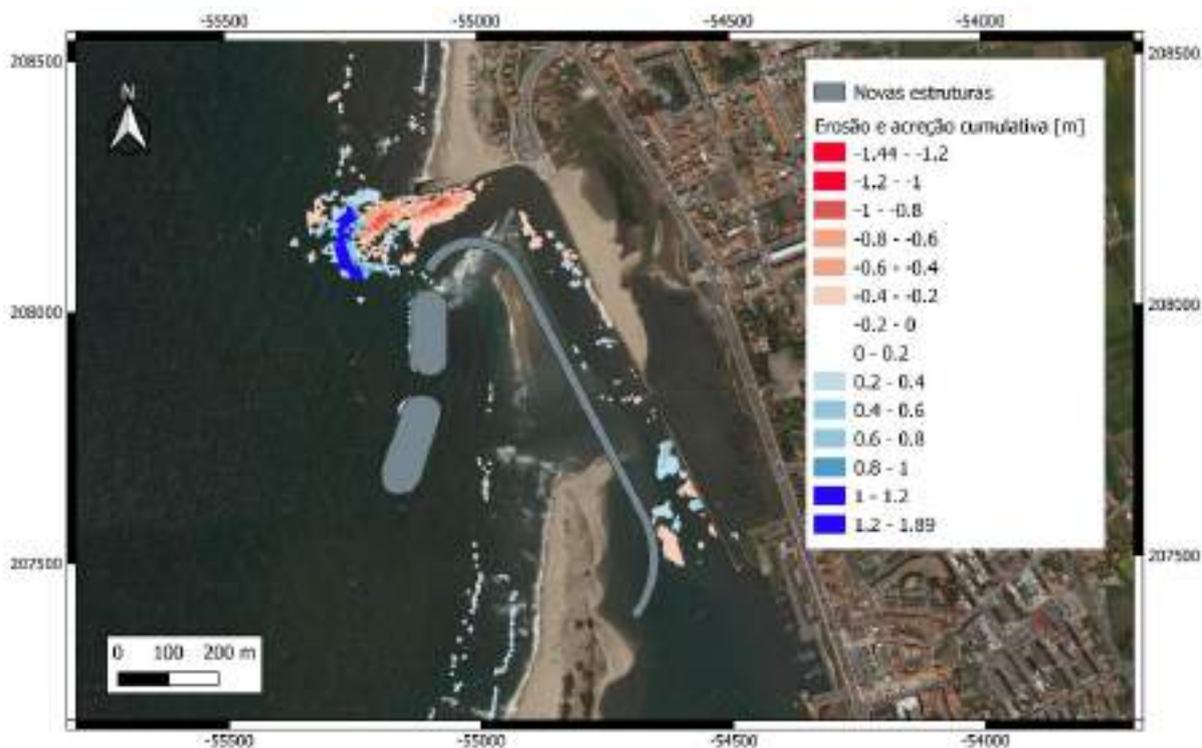
Relativamente ao transporte sedimentar, no canal de navegação as diferenças são ligeiras. Embora após a construção do dique longitudinal a margem esquerda esteja menos sujeita a fenómenos de erosão e acreção comparativamente ao cenário sem estruturas, o mesmo não acontece junto à margem direita. É de salientar que se antecipa que o efeito produzido pela colocação do dique longitudinal no intradorso da restinga seja mais eficaz para níveis de água elevados e condições de agitação mais energéticas. Por outro lado, é possível constatar que passou a ocorrer mais acreção junto à foz do rio Cávado, dando assim origem a um delta mais volumoso comparativamente com a primeira simulação, sem as estruturas de proteção costeira.

Figura 119 - Mapa de erosões e acreções cumulativas após o teste 01 com as novas estruturas.

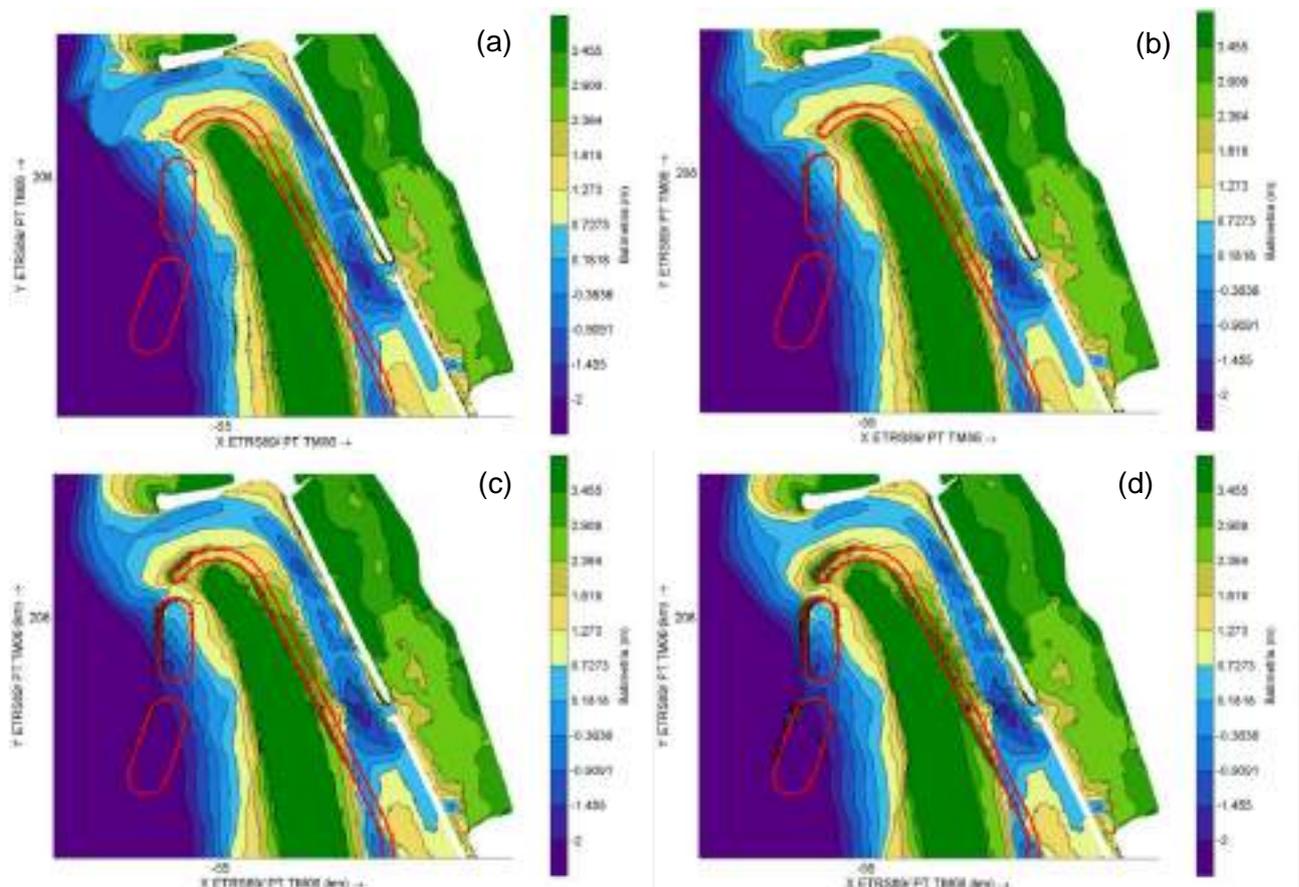
Figura 126 - Alterações morfológicas com estruturas após: (a) teste 01; (b) teste 02; (c) teste 03; e (d) teste 04.

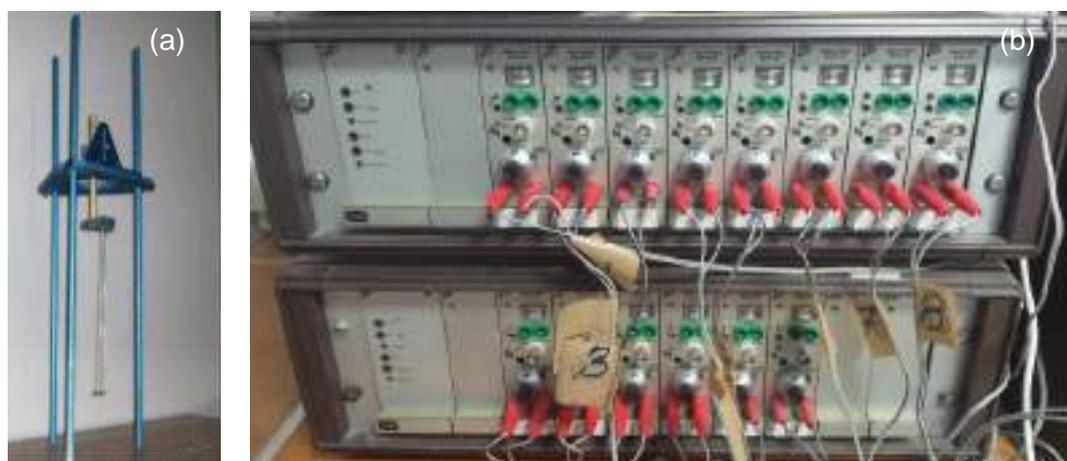
O sistema de aquisição de agitação marítima consiste num conjunto de sondas hidrodinâmicas ligadas a dois módulos de aquisição (Figura 126), por sua vez ligados a um computador. As sondas de níveis hidrodinâmicos foram colocadas no tanque nos pontos onde se pretendia caracterizar as condições de agitação marítima (e.g., altura de onda significativa e período de pico). Estas consistem em duas varetas verticais condutoras que geram uma diferença de potencial que depende do seu grau de submersão, que após uma calibração prévia são convertidos em registos instantâneos da elevação da superfície livre da água. A calibração dessas sondas foi realizada diariamente.

Figura 129 – Sonda hidrodinâmica colocada no seu suporte (a), os dois módulos de aquisição (b).

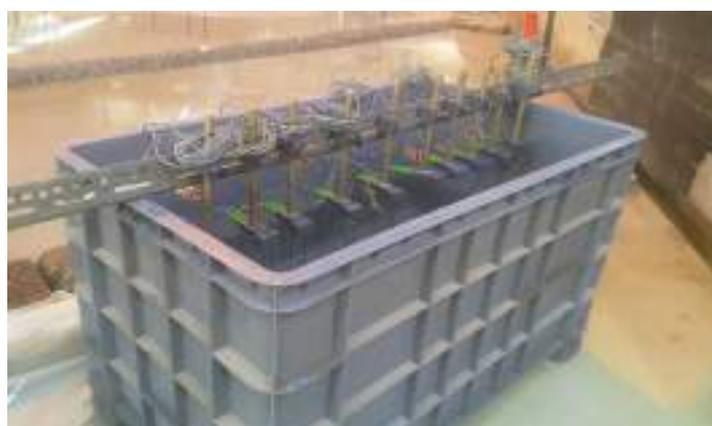
A Figura 130 apresenta as sondas durante o processo de calibração com recurso a um reservatório. Na sala de controlo, o computador comunica com as sondas através dos módulos de interface e do software de aquisição e análise de dados – o HR Wave DAQ. Neste terminal gerem-se os processos necessários à boa execução dos testes, tais como a calibração das sondas, a aquisição, monitorização e análise de dados relativos aos estados de mar gerados.

Figura 130 – Reservatório para calibração das sondas hidrodinâmicas.

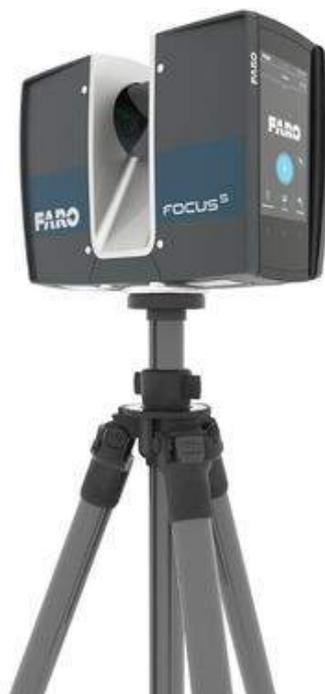
O sistema Laser Scanner Faro® Focus S foi utilizado entre séries de testes para fazer o levantamento 3D da batimetria dos fundos para posteriormente se analisarem as dinâmicas sedimentares dos fundos do modelo físico. Este sistema (Figura 131) permite criar imagens 3D precisas, completas e foto-realistas de qualquer ambiente ou objeto em apenas alguns minutos através de um método denominado LIDAR (“*Laser Imaging Detection and Ranging*”). O sistema Faro® Focus S está equipado com sensores que permitem o seu bom funcionamento, nomeadamente uma bússola, um inclinómetro e um GPS, podendo ser acedido remotamente por um dispositivo ligado à rede *wifi* do próprio sistema. O utilizador pode ainda optar por várias configurações em termos de qualidade de imagem e de resolução.

Figura 131 – Sistema Faro® Focus S.

A resolução máxima do sistema Faro® Focus utilizado é de 40963x17067 pontos por scan (concentração de pontos por levantamento). O parâmetro “qualidade” influencia a velocidade de rotação do sistema em torno do seu eixo vertical. Uma menor velocidade de rotação corresponde a uma melhor qualidade de imagem com menos ruído. Estes parâmetros interferem na duração de um levantamento.

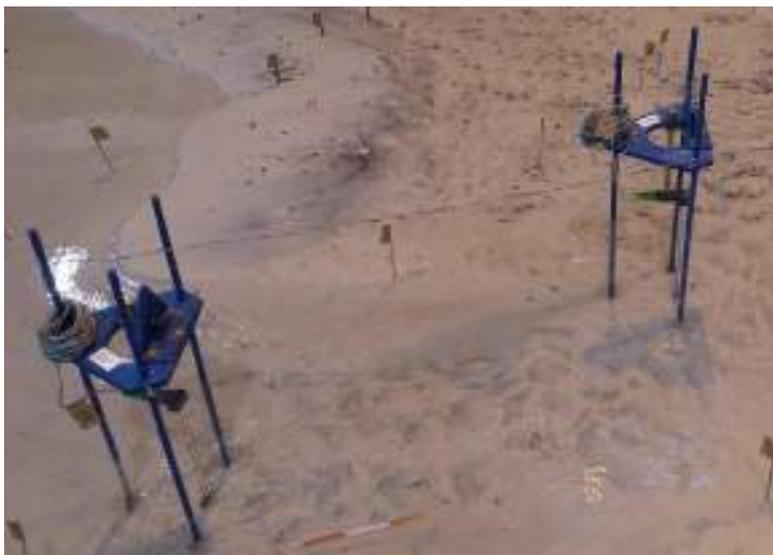
Neste estudo experimental, para a determinação da direção do escoamento foram utilizadas “bandeiras” (Figura 133), que consistiam num suporte de madeira (o mais fino possível para não interferir com o escoamento) com uma tira de plástico na extremidade. Essas “bandeiras” foram colocadas em vários pontos de interesse do modelo. Estas bandeiras tinham como objetivo apenas auxiliar na interpretação visual do escoamento no modelo físico.

Figura 133 – Bandeiras instaladas no modelo e sondas hidrodinâmicas.

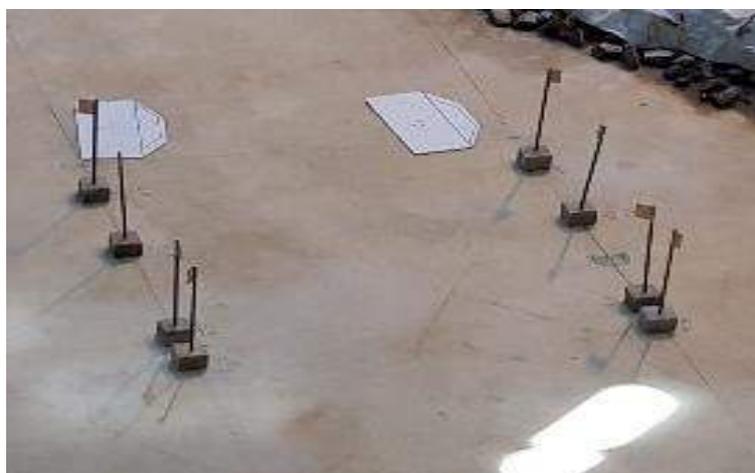
Para a materialização da batimetria dos fundos recorreu-se à utilização de varetas apoiadas em blocos cúbicos de cimento colados no fundo do tanque de ondas. Em cada vareta estava marcado o valor da cota dos fundos no ponto onde ela estaria colocada. Para construção das estruturas fixas (quebramares e diques) recorreu-se a moldes em plástico (Figura 134).

Figura 134 – Varetas de nível e moldes para a construção de estruturas fixas.

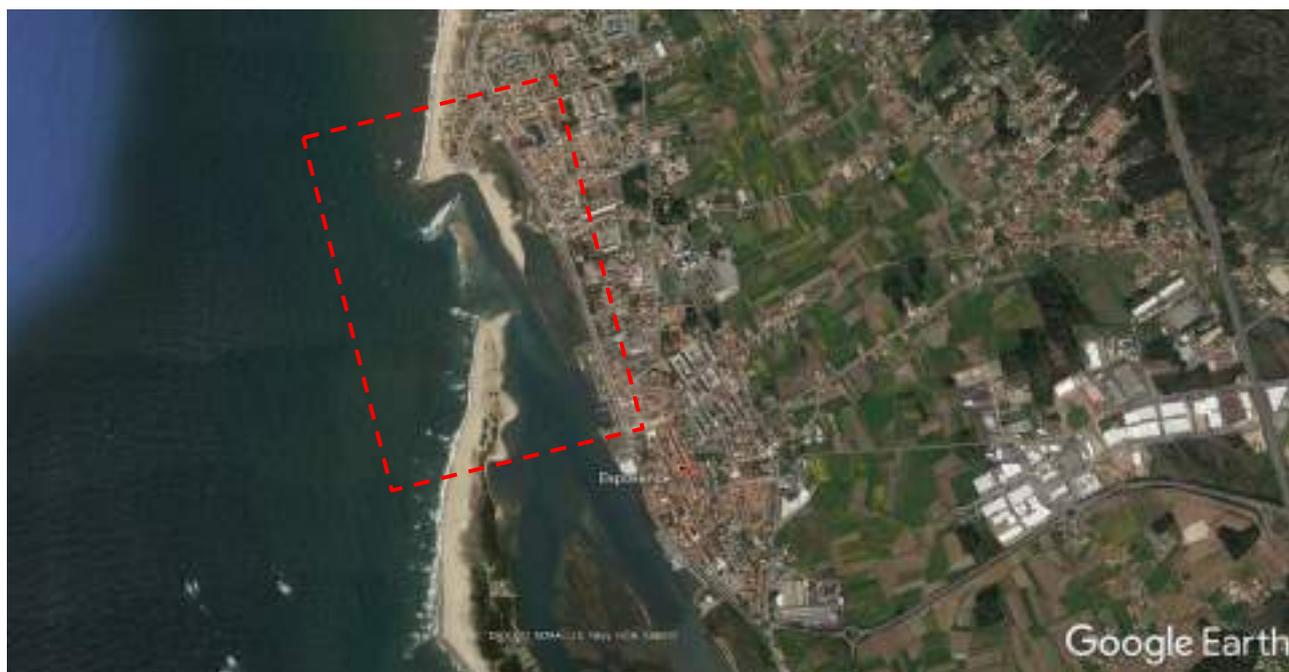
Tendo por base o trabalho de caracterização da restinga de Esposende, realizado no âmbito do projeto, considerou-se importante reproduzir no modelo físico de fundos móveis: o esporão norte, a embocadura do rio Cávado, o trecho a sul da restinga numa extensão superior a 500 m e o trecho final do estuário do rio Cávado. Importa ainda referir que, face ao conhecimento atual da dinâmica deste trecho costeiro, se considerou ainda importante a reprodução, no modelo físico, do regime de escoamento fluvial no trecho final do rio Cávado. A Figura 135 apresenta a área em planta reproduzida no tanque de ondas, que inclui um trecho da restinga de Ofir com aproximadamente 800 m e uma frente costeira com cerca de 1050 m de extensão.

Figura 135 – Área do caso de estudo reproduzida no tanque de ondas da FEUP.

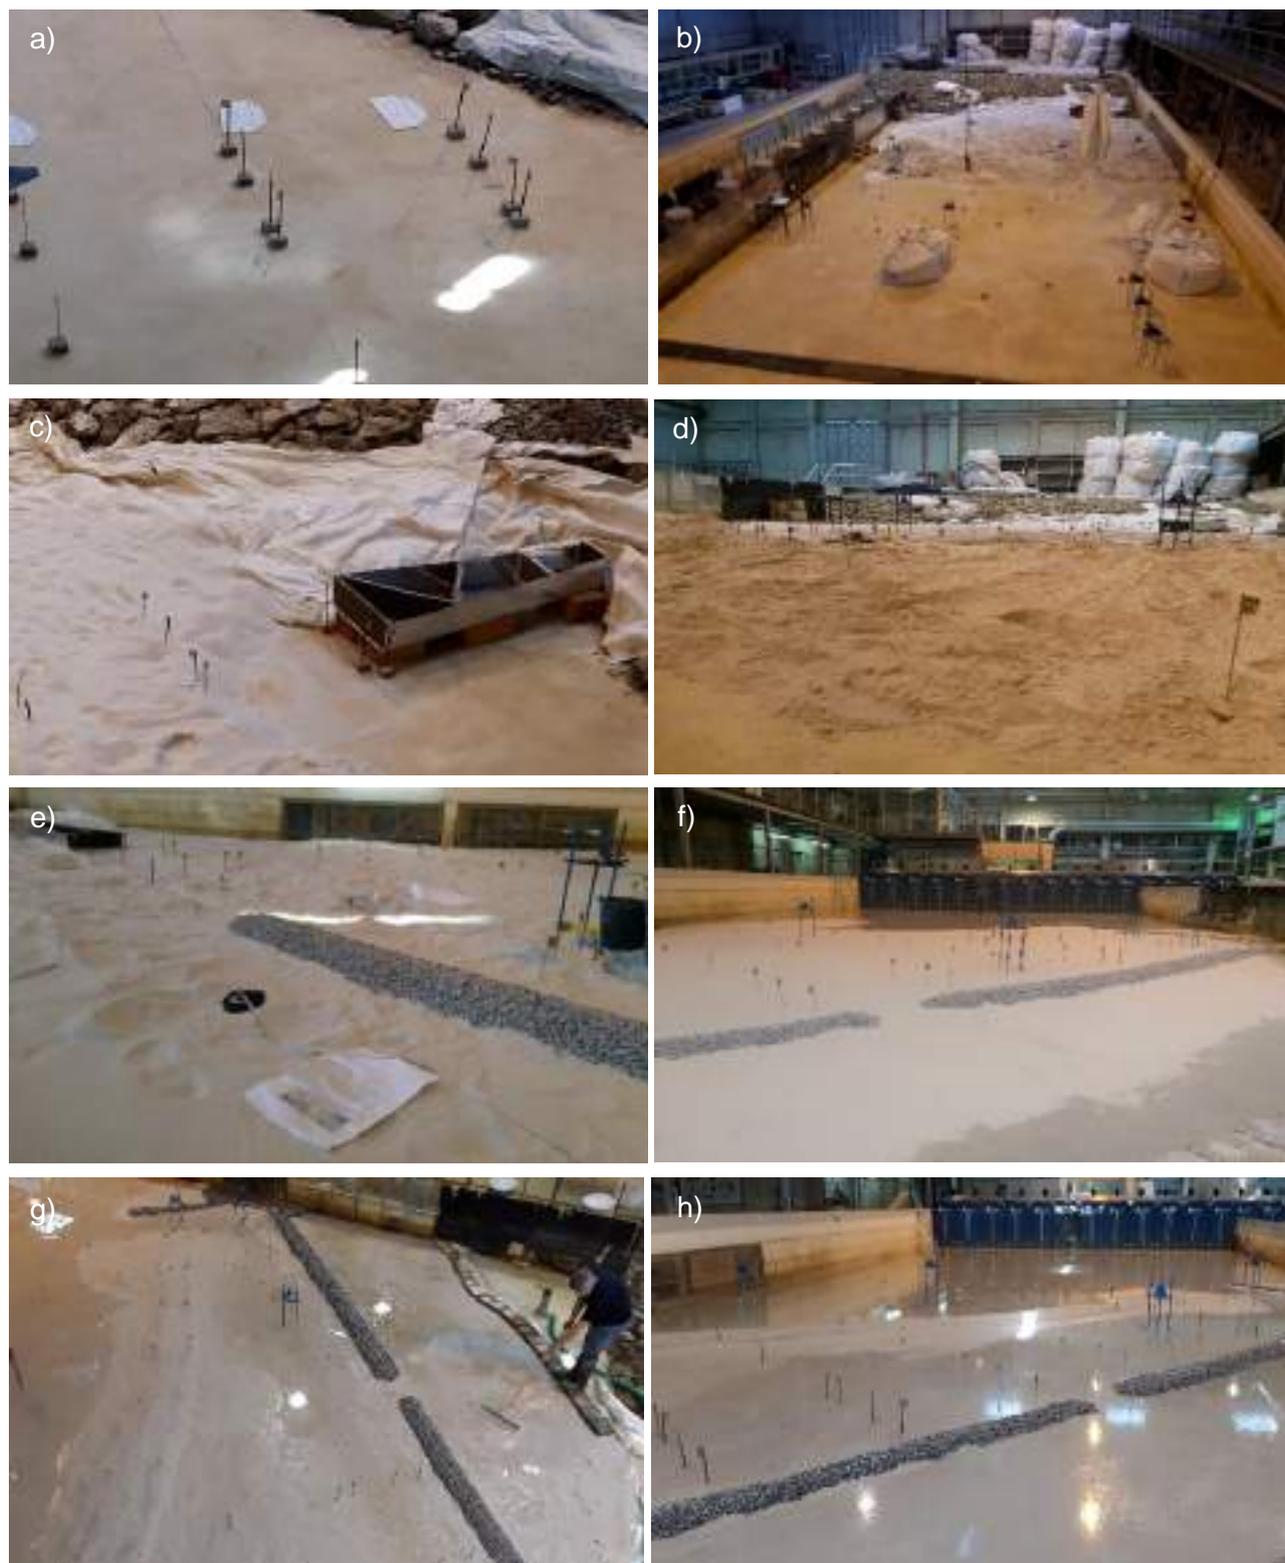
**Figura 139 – Construção do modelo físico: a) marcação das linhas guia e colocação das varetas com as cotas dos fundos; b) colocação das sondas e enchimento com areia; c) instalação do estabilizador de escoamento; d) alisamento da batimetria; e) colocação de estruturas fixas, i.e., diques e quebramares; f) enchimento com água para acerto de cotas; g) novos acertos; h) enchimento com água para o primeiro teste.**

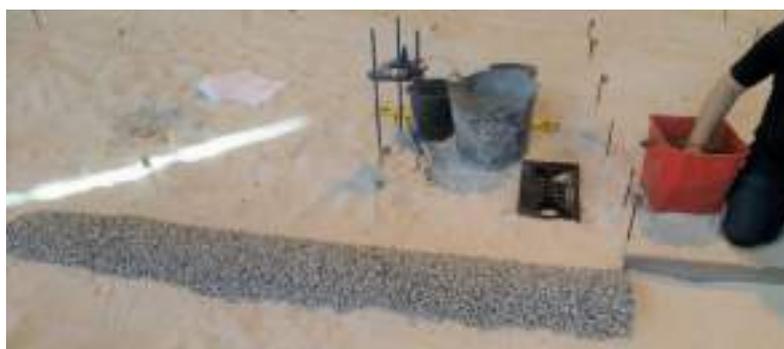
Figura 142 – Dique longitudinal: construção com as diferentes camadas de enrocamento.
