## ESTUDO DE CARACTERIZAÇÃO DE RISCOS E PROGRAMA DE INTERVENÇÃO PARA A PROTEÇÃO DA RESTINGA DE OFIR E BARRA DO CÁVADO

INSTITUTO DE HIDRÁULICA E RECURSOS HÍDRICOS  
FACULDADE DE ENGENHARIA DA UNIVERSIDADE DO PORTO

FEUP, dezembro de 2021

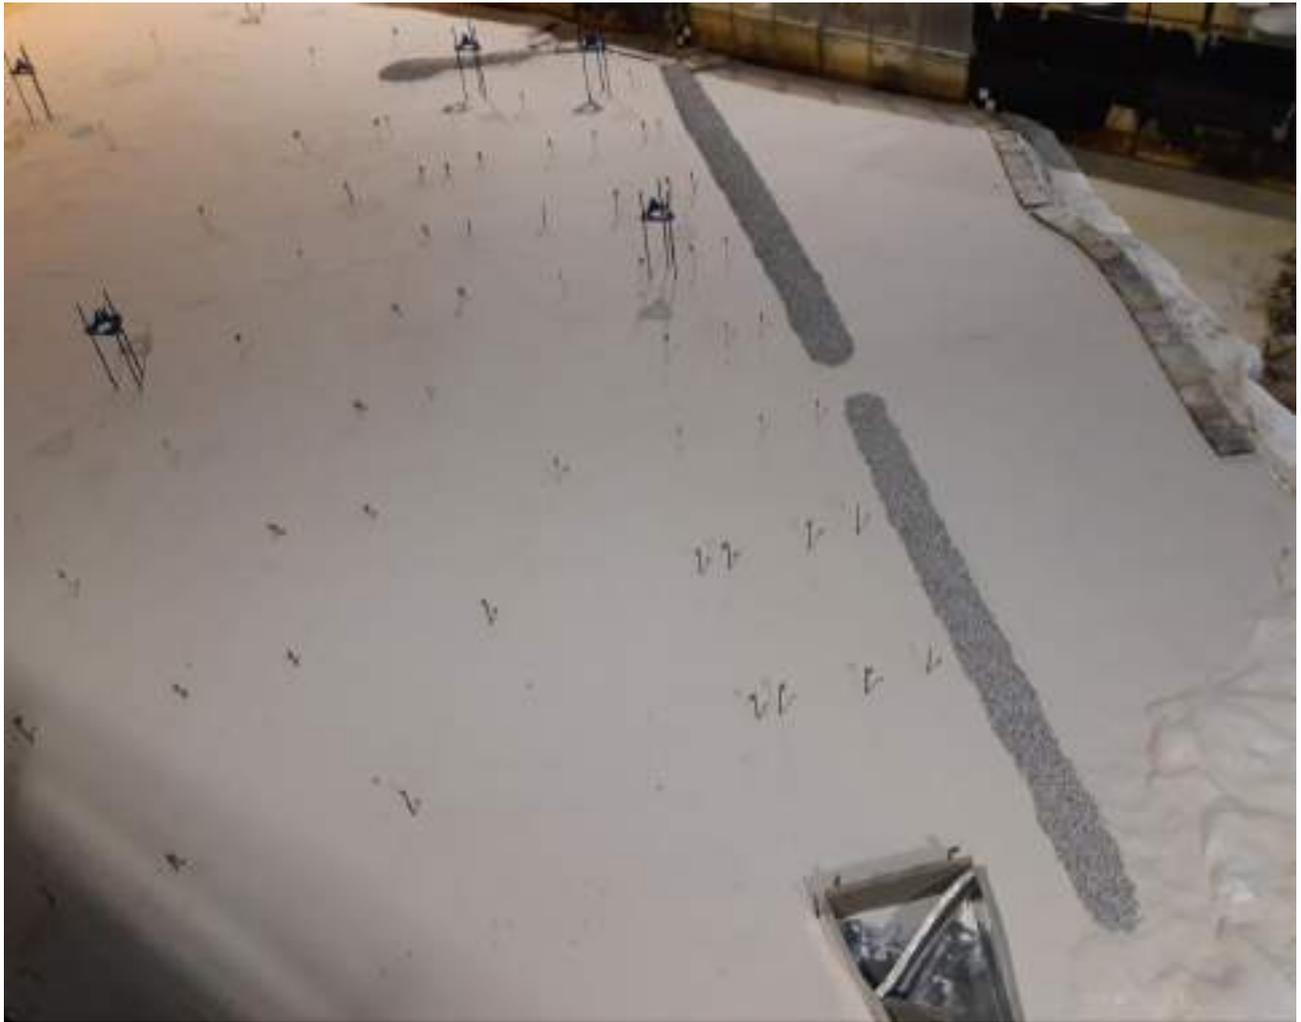
Figura 144 – Vista geral do modelo físico 3D de fundos móveis da restinga e do estuário do Rio Cávado.

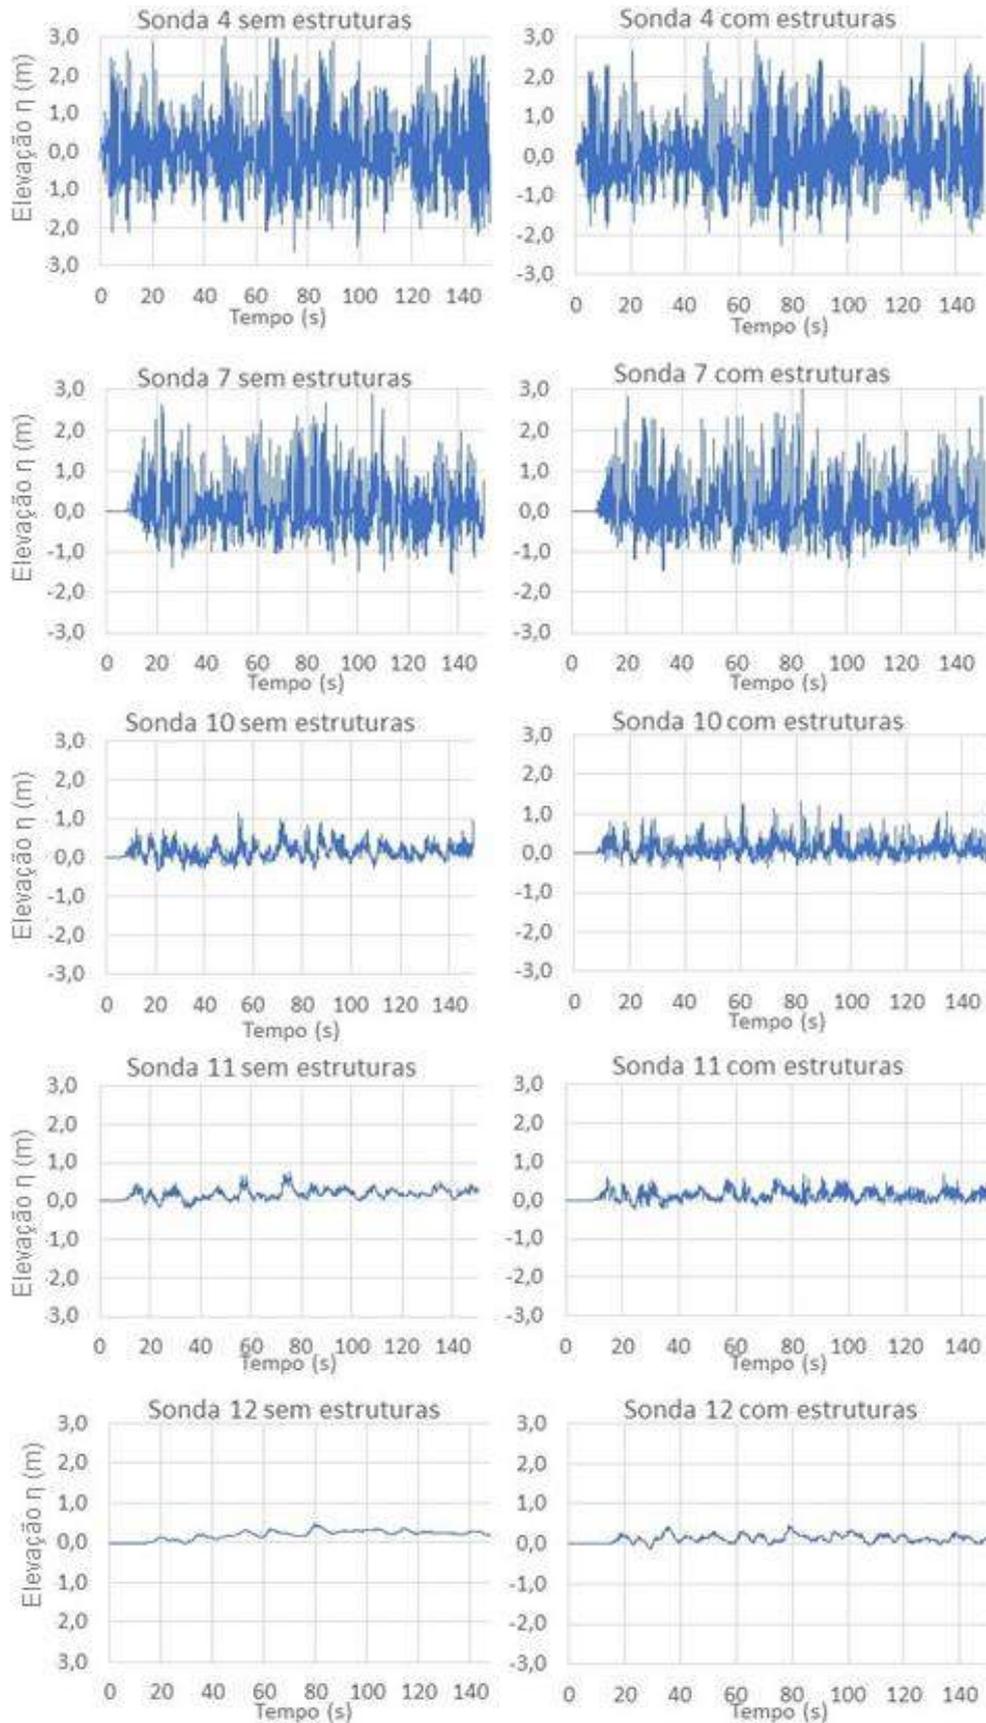
Figura 151 – Elevação da superfície livre nas sondas 4, 7, 10, 11,12 para as condições do teste 2, sem estruturas (esquerda) e com as novas estruturas de proteção (direita).

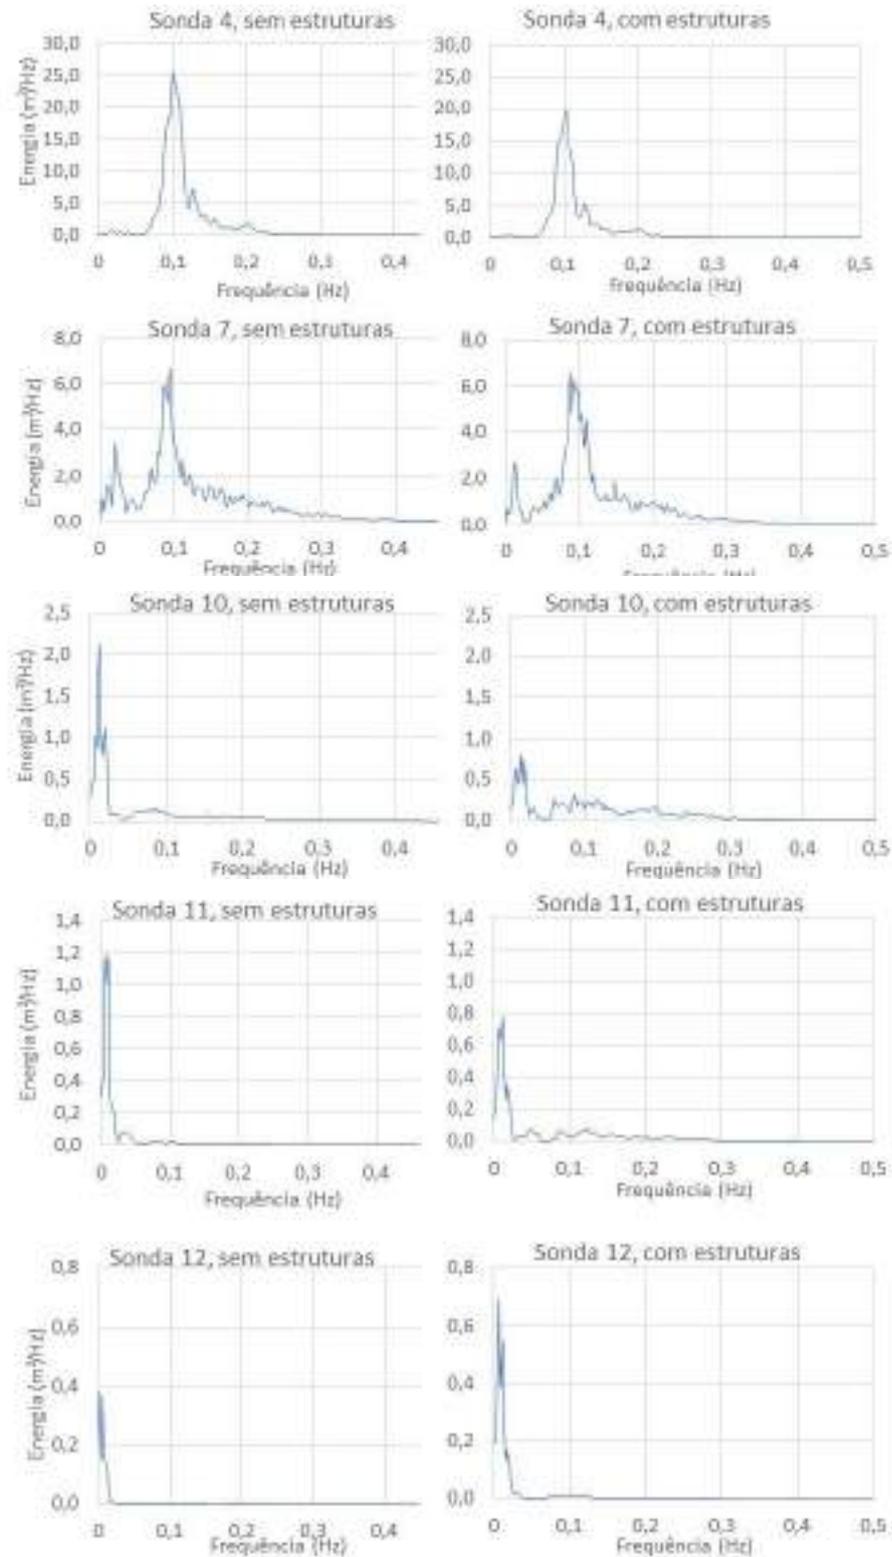
**Figura 152 – Comparação de espectros de energia de ondas para as zonas das sondas 4, 7, 10, 11 e 12 na fase de teste 2, sem estruturas (esquerda) e com as novas estruturas de proteção (direita).**

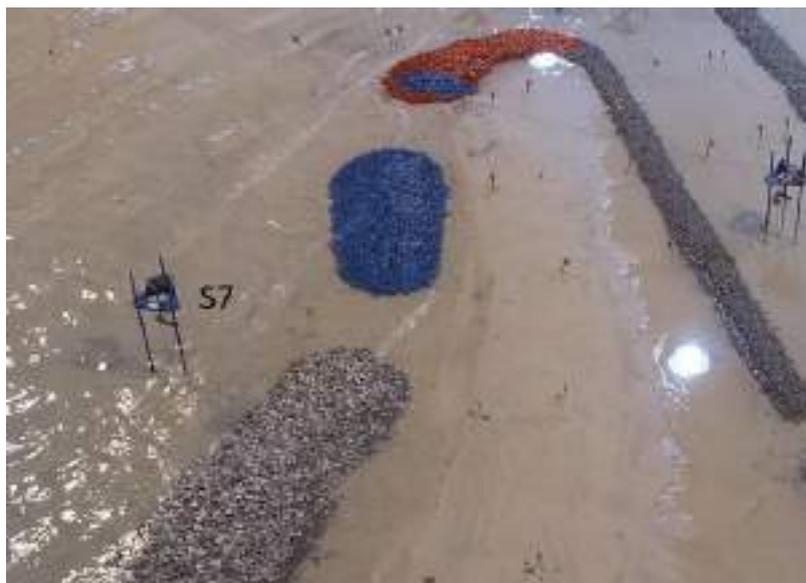
**Figura 153 – Posição da sonda S7 relativamente ao quebramar destacado.**

Na fase de testes com estruturas, um dos quebramares destacados está posicionado entre a sonda S7 e a restinga, Figura 153. Comparando os espectros da sonda S7 para as duas situações não se observa uma influência relevante dessa estrutura nos resultados, Figura 152. Poder-se-iam esperar diferenças devido à reflexão no talude de barlar da estrutura, mas tal não se verifica. De referir que se observa que um número significativo de ondas galga essa estrutura que apresenta um talude com uma inclinação suave, rugosa e porosa, e, portanto, dissipativa.

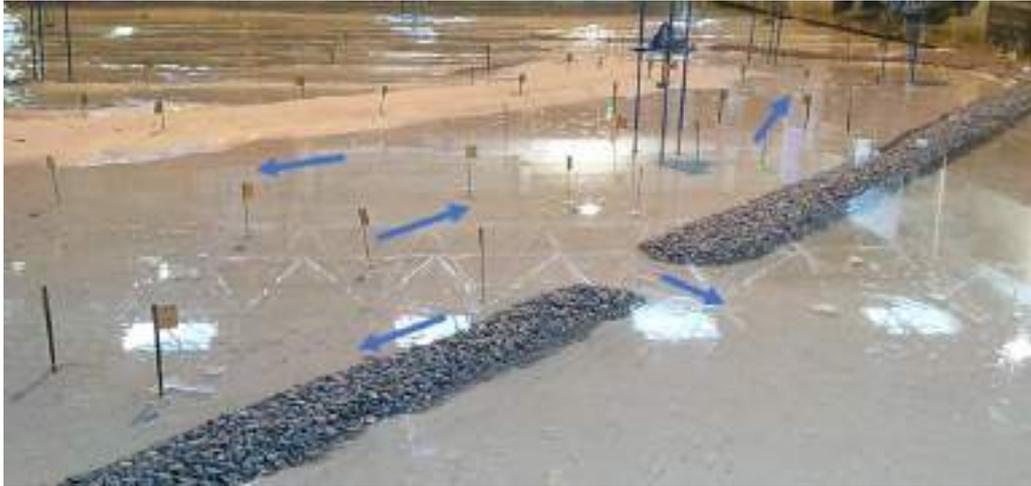
Na Figura 155 pode-se observar o sentido e a direção predominante dos escoamentos durante o teste na zona da embocadura. Aparentemente, na zona central da embocadura (sobre o canal de navegação), o sentido do escoamento é para o exterior. Ao sair do estuário, o escoamento sofre uma rotação para a esquerda na direção para Sul (no protótipo), direção essa coincidente com a deriva litoral. Contudo, a sotamar do esporão norte observa-se que o sentido de escoamento é para o interior do estuário, causado possivelmente pela difração da onda em torno da cabeça da estrutura.

No interior do estuário observam-se dois sentidos opostos de escoamento (Figura 155): na zona central (coincidente com o canal de navegação), o sentido é o mesmo do escoamento fluvial, no entanto, junto às fronteiras laterais, aparenta ser inverso.

Figura 155 – Sentido e direção do escoamento superficial no interior do estuário (teste 2, sem estruturas).

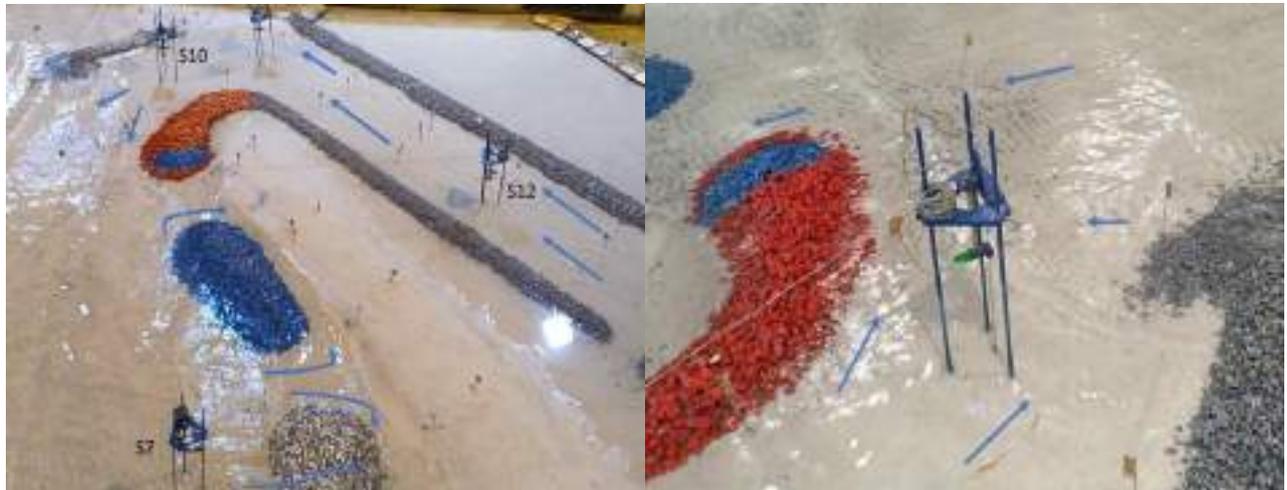
No teste experimental com estruturas de proteção pode-se observar que no interior do estuário o sentido de escoamento parece ter sido regularizado devido ao confinamento do mesmo entre 2 diques paralelos, Figura 156. No exterior observa-se a difração das ondas nas extremidades das estruturas e galgamentos esporádicos dos quebramares destacados. Ao centro da embocadura, o sentido de escoamento é para jusante (para o exterior) e, aparentemente, o escoamento de sentido inverso que existia no cenário sem estruturas, tem mais dificuldade em se estabelecer, apesar de ocasionalmente ainda se verificar.

Figura 156 – Sentido e direção do escoamento: (esquerda) escoamento geral; (direita) pormenor do escoamento na embocadura (teste 2, com estruturas).

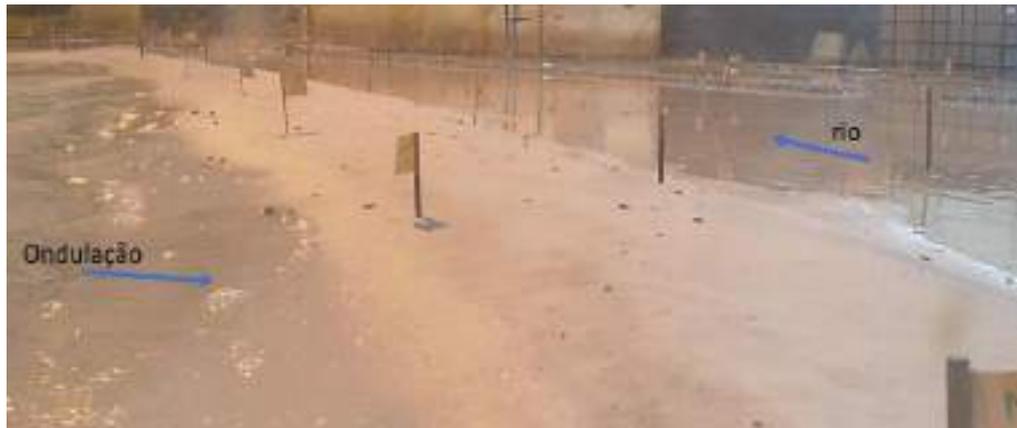
Na Figura 157 pode-se observar que para as condições de teste consideradas (nível médio;  $H_s = 3.5$  m;  $T_p = 10$  s; caudal fluvial =  $155$  m<sup>3</sup>/s) não existe galgamento na restinga. As maiores ondas que se espraiam no talude a barlar não atingem o coroamento da restinga, inicialmente definido à cota +8.0 m ZH.

Figura 157 – Restinga de Esposende vista de Sul para Norte (teste 2, sem estruturas).

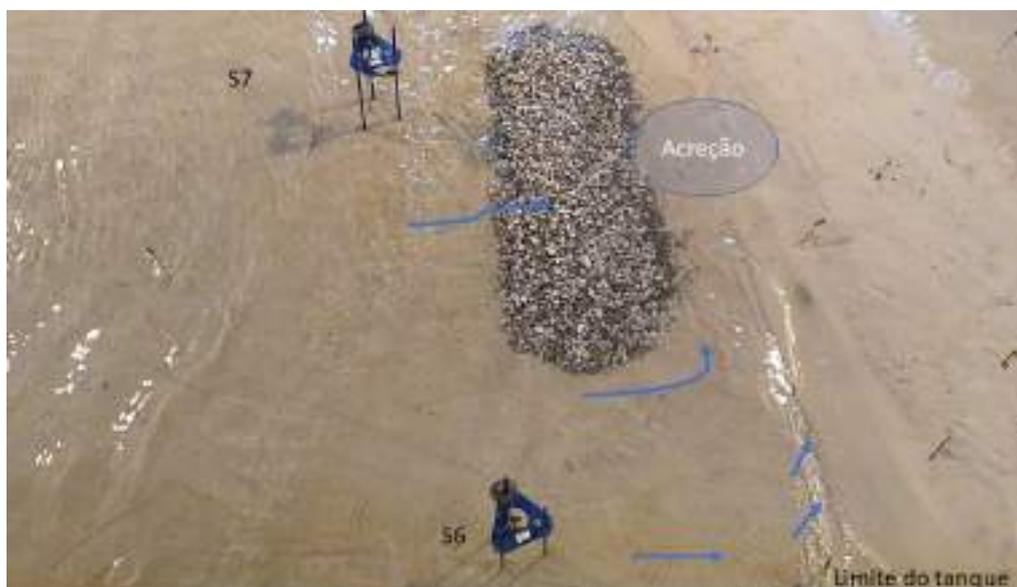
Figura 158 – Fronteira com a parede sul do tanque de ondas e sentido aparente de escoamento (teste 2, com estruturas).

Nos testes com as estruturas começa a formar-se um saliente no tardo dos quebramares destacados. Por outro lado, a fronteira do modelo físico criada pela parede do tanque de ondas, aparentemente, faz com que, após o espraiamento da onda, esta, na sua fase descendente, se desloque para norte. Este efeito, aliado ao galgamento do quebramar e à difração provocada pela sua extremidade sul, poderá justificar, localmente, o movimento de sedimentos, Figura 158. Neste caso, trata-se de um efeito de laboratório que resulta do facto de existir uma fronteira física (a parede do tanque de ondas) que não existe na realidade e provoca os efeitos referidos.

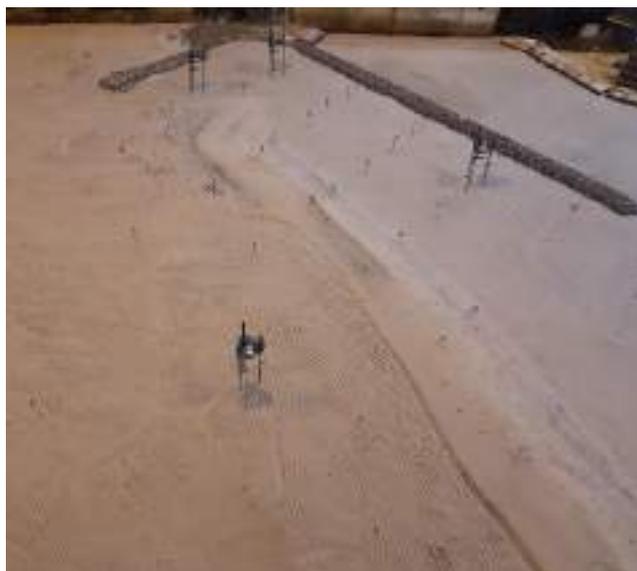
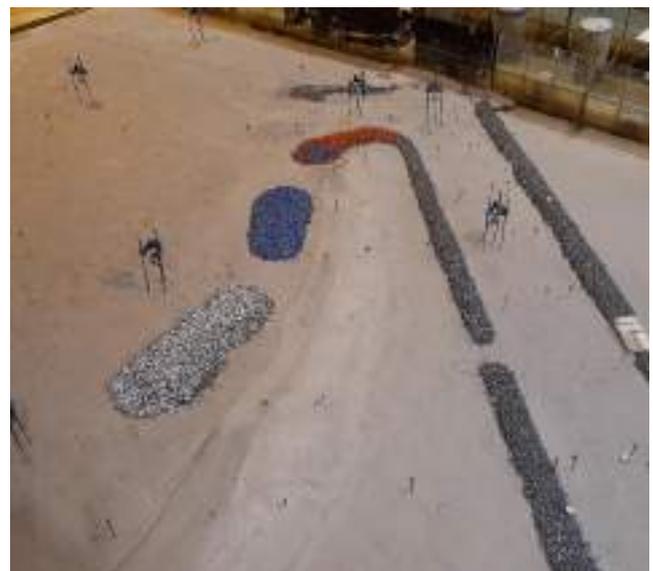
Figura 159 – Forma da restinga no fim da 1ª série de testes sem estruturas (esquerda) e com estruturas (direita).

A Figura 159 apresenta a forma da restinga no final da primeira série de testes permitindo comparar as transformações ocorridas nos cenários sem estruturas e com estruturas. O recuo da cabeça da restinga é apenas visível no cenário 1, ou seja, sem a implantação das estruturas de proteção. No cenário 2, aparentemente, começam-se a formar salientes a sotamar dos quebramares destacados que poderão futuramente evoluir para tómbolos.

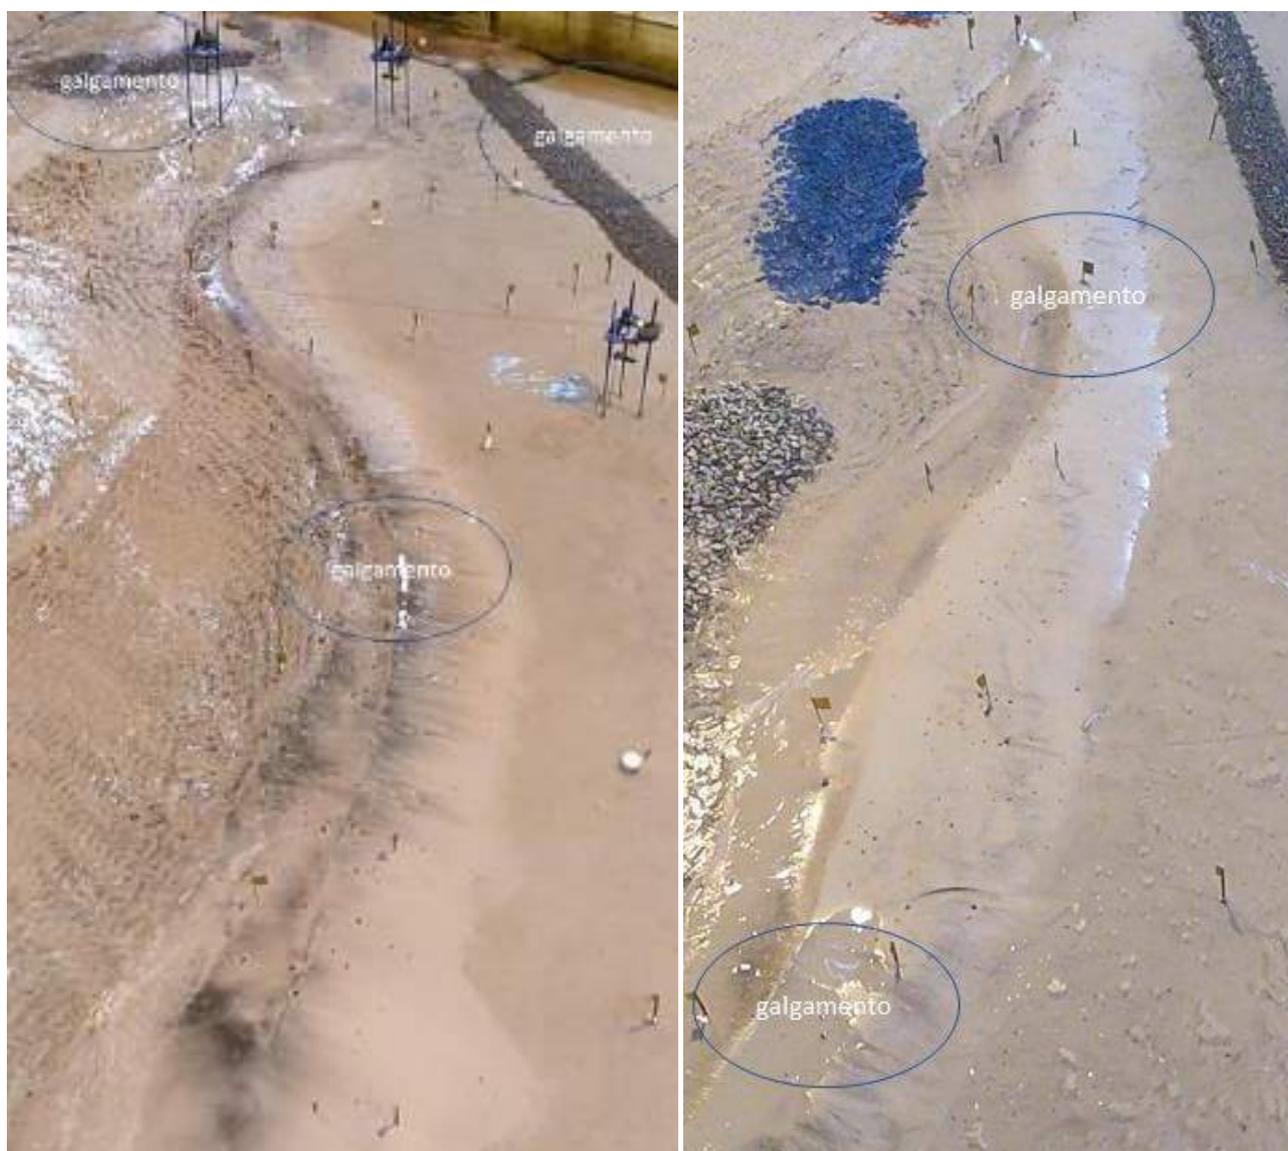
Figura 161 – Galgamentos observáveis na fase de testes sem estruturas (esquerda) e com estruturas (direita) do teste 16 (Nível de Água Extremo + 0.5;  $H_s = 7$  m;  $T_p = 18$  s; Caudal fluvial =  $630$  m<sup>3</sup>/s).

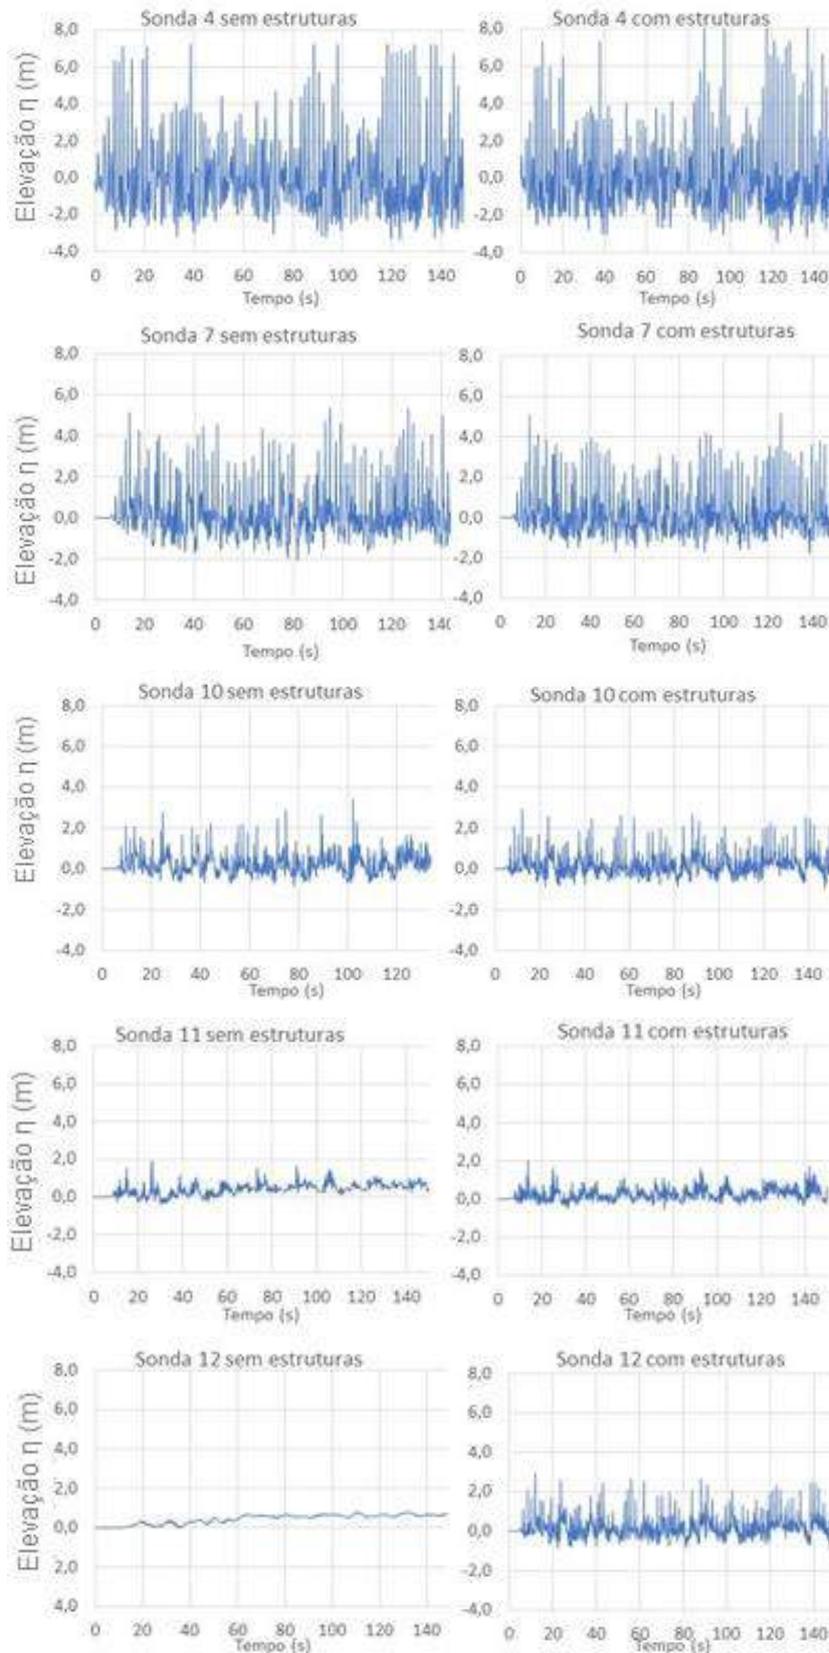
Figura 162 – Elevação da superfície livre nas sondas 4, 7, 10, 11 e 12 para o teste 16, sem as estruturas (esquerda) e com as novas estruturas de proteção (direita).

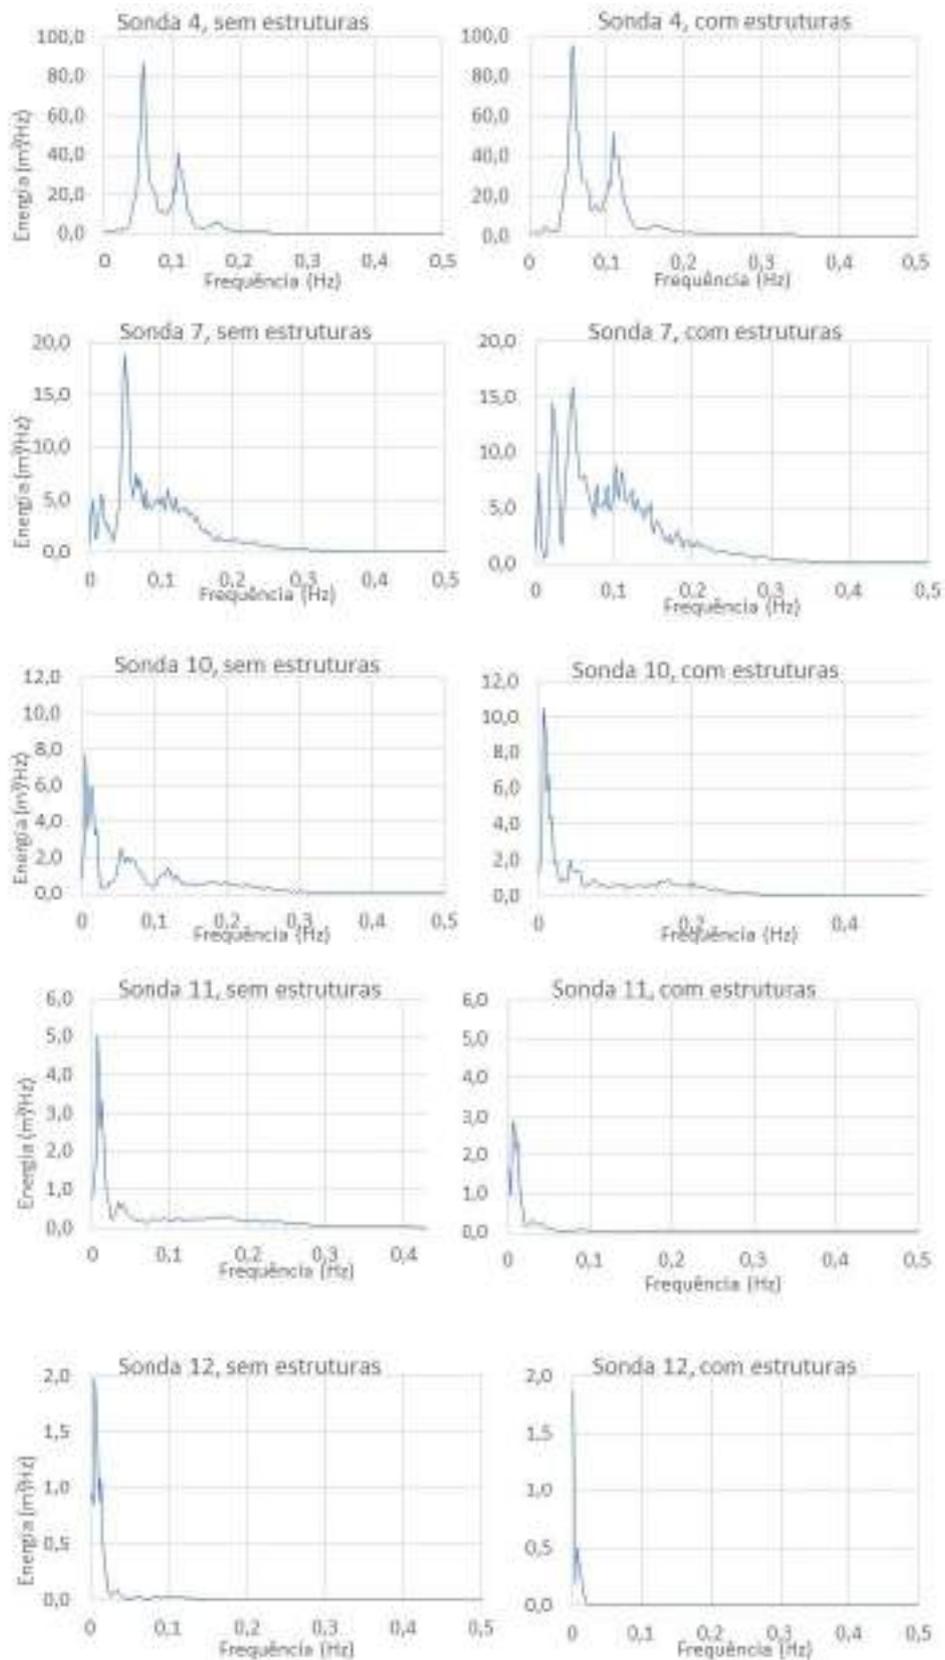
Figura 163 – Espectros de energia de ondas para as zonas das sondas 4, 7, 10, 11 e 12 para o teste 16, sem estruturas (esquerda) e com as novas estruturas de proteção (direita).

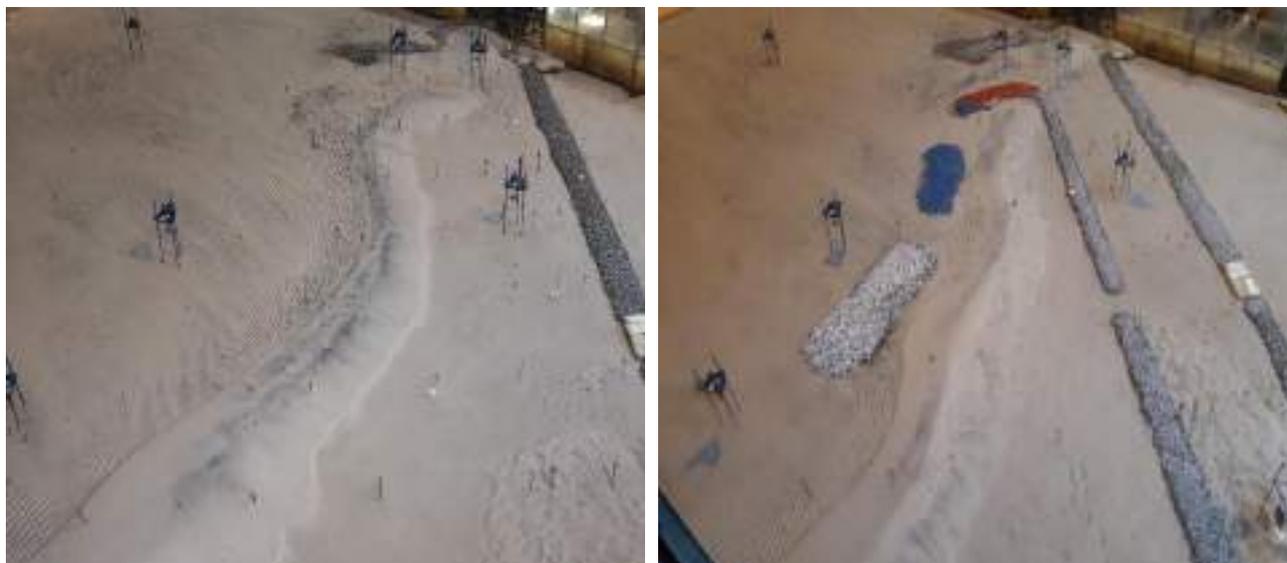
**Figura 164 – Forma da restinga no final das séries de testes sem estruturas (esquerda) e com as novas estruturas de proteção (direita).**

A configuração que a restinga apresentou no final das quatro séries de testes é a apresentada na Figura 164. É possível constatar que para uma sequência de condições de agitação marítima, níveis de água e caudais iguais ao longo dos 16 testes realizados, a restinga de Ofir evoluiu de forma bastante diferente.

A Figura 164 mostra que a solução proposta conferiu uma maior estabilidade à restinga, principalmente na zona da cabeça e embocadura. No entanto, a forma apresentada pela restinga no final da série de testes sem estruturas parece mais “natural”, como era de esperar. O facto de a restinga, nos testes sem estruturas, ter suportado toda as solicitações que lhe foram impostas pode levar a concluir que a função protetora face à agitação marítima que desempenha está assegurada, desde que a cota de coroamento seja fixada na cota de 8 m pelo menos (como no caso deste modelo físico). No entanto, é importante referir que as condições testadas em laboratório, embora extremas, correspondem a um curto período de tempo em valores de protótipo. Assim, a ação prolongada de solicitações inferiores às testadas pode levar, como já aconteceu no passado, à rotura da restinga. Por outro lado, importa também lembrar que no estudo experimental foram introduzidas simplificações em relação à realidade, por exemplo, no estudo experimental apenas foi considerada uma direção de incidência das ondas e não foi considerado o efeito do vento.

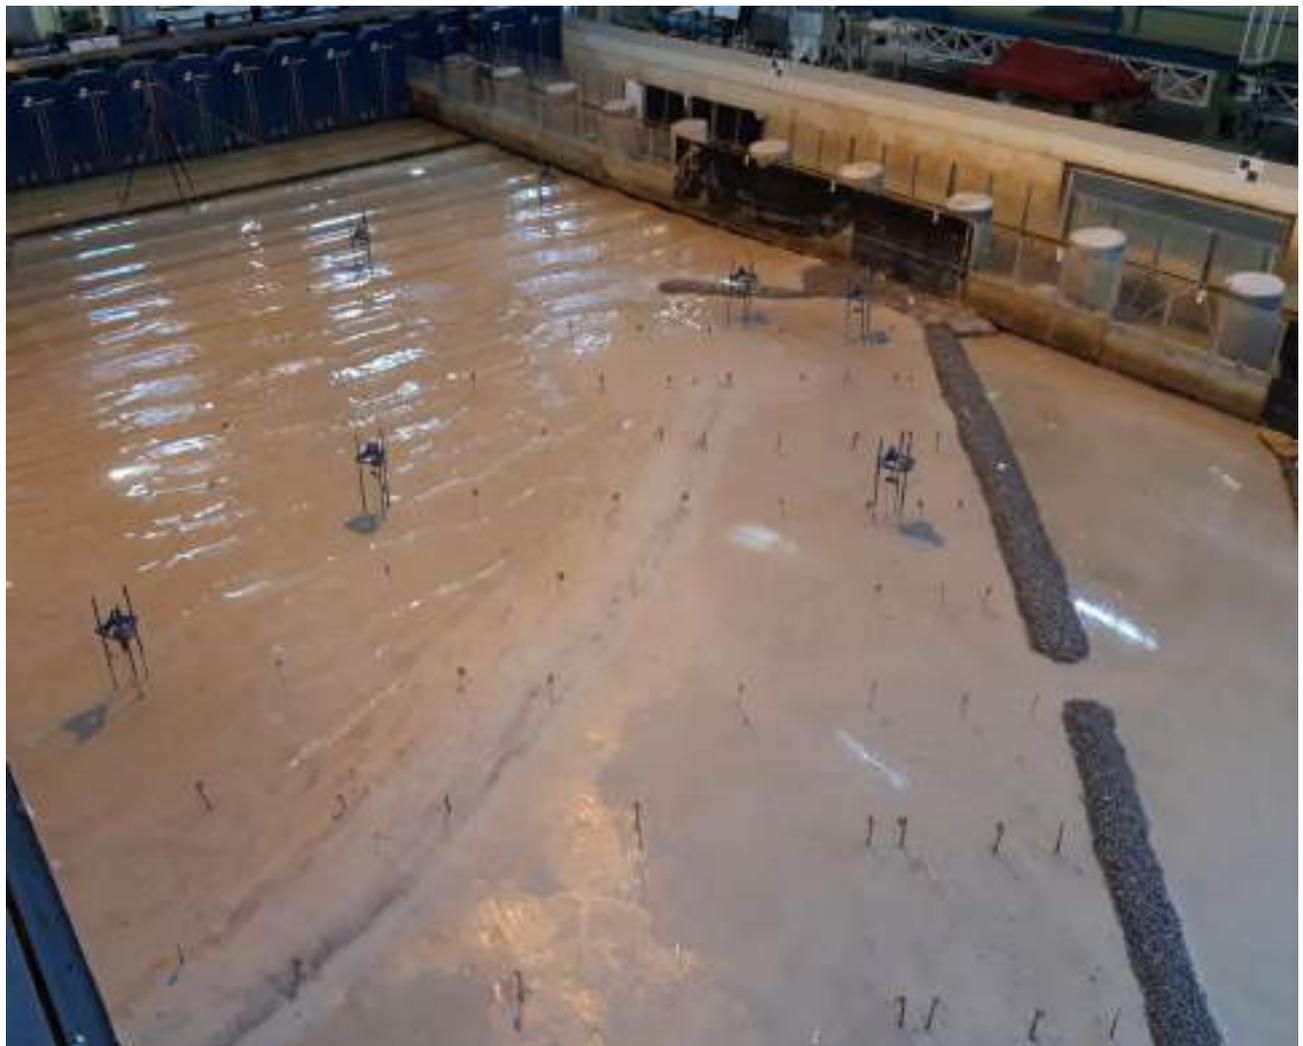
**Figura 165 – Início dos testes experimentais: cenário 1, sem intervenção de proteção.**

As Figura 165 a Figura 167 mostram a evolução da restinga de Ofir nos testes realizados para o cenário 1. A configuração quase retilínea idealizada para a restinga, bem visível no início dos testes (Figura 165), contrasta com a forma curvilínea que a mesma adquiriu no decorrer do trabalho (Figura 166).

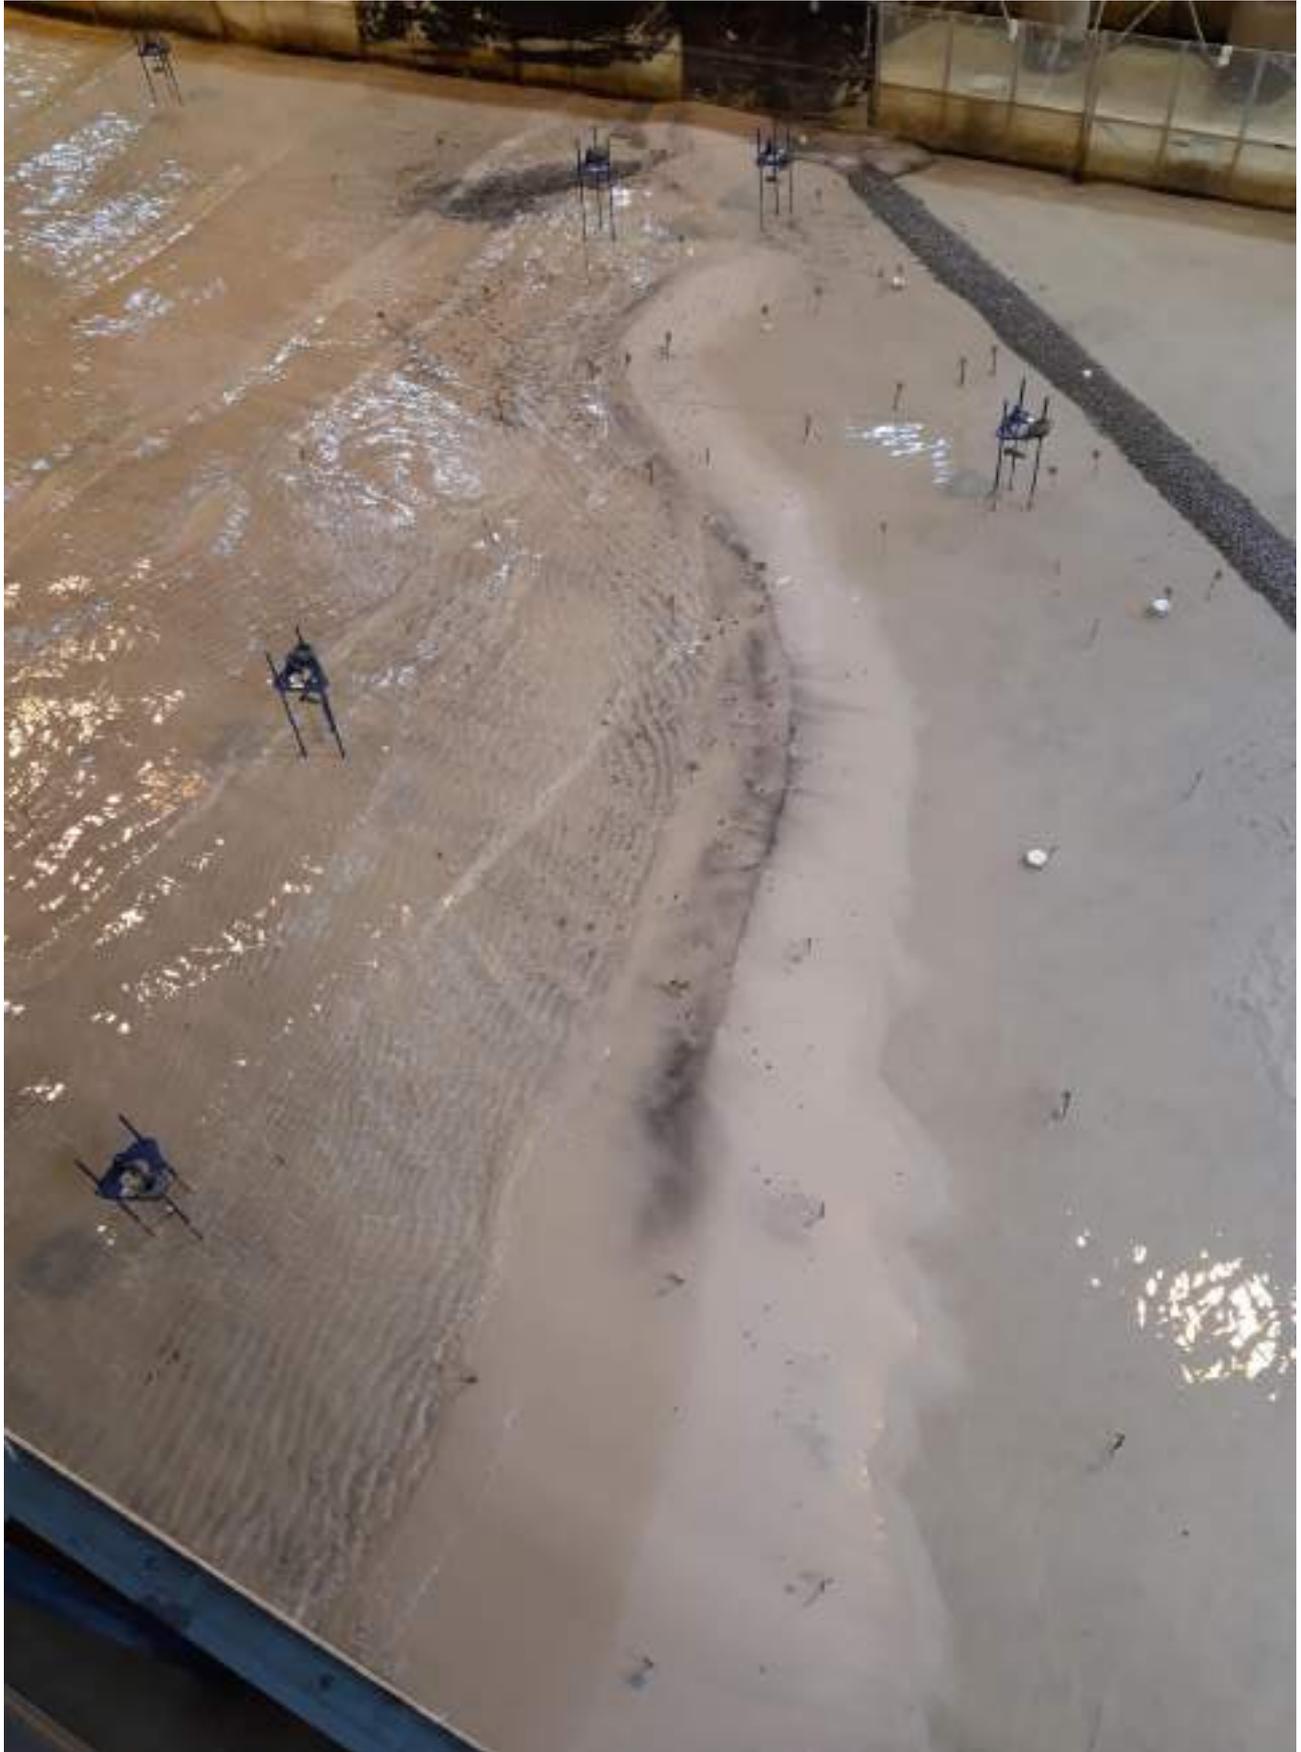
Figura 166 – Modelo físico na fase final das séries de testes realizadas para o Cenário 1 (sem intervenção de proteção).

A maior largura da restinga no trecho mais a sul, junto à parede lateral do tanque de ondas (Figura 166), resulta do transporte de sedimentos induzido pela obliquidade da incidência da agitação marítima ser de norte para sul (*i.e.*, da esquerda para a direita no tanque de ondas). Assim, os sedimentos mobilizados pelas ondas e correntes são deslocados para essa fronteira do modelo. A configuração em “S” adquirida pela restinga revelou-se bastante resiliente, mesmo na série de testes final, com ondas de grande altura e níveis de água elevados.

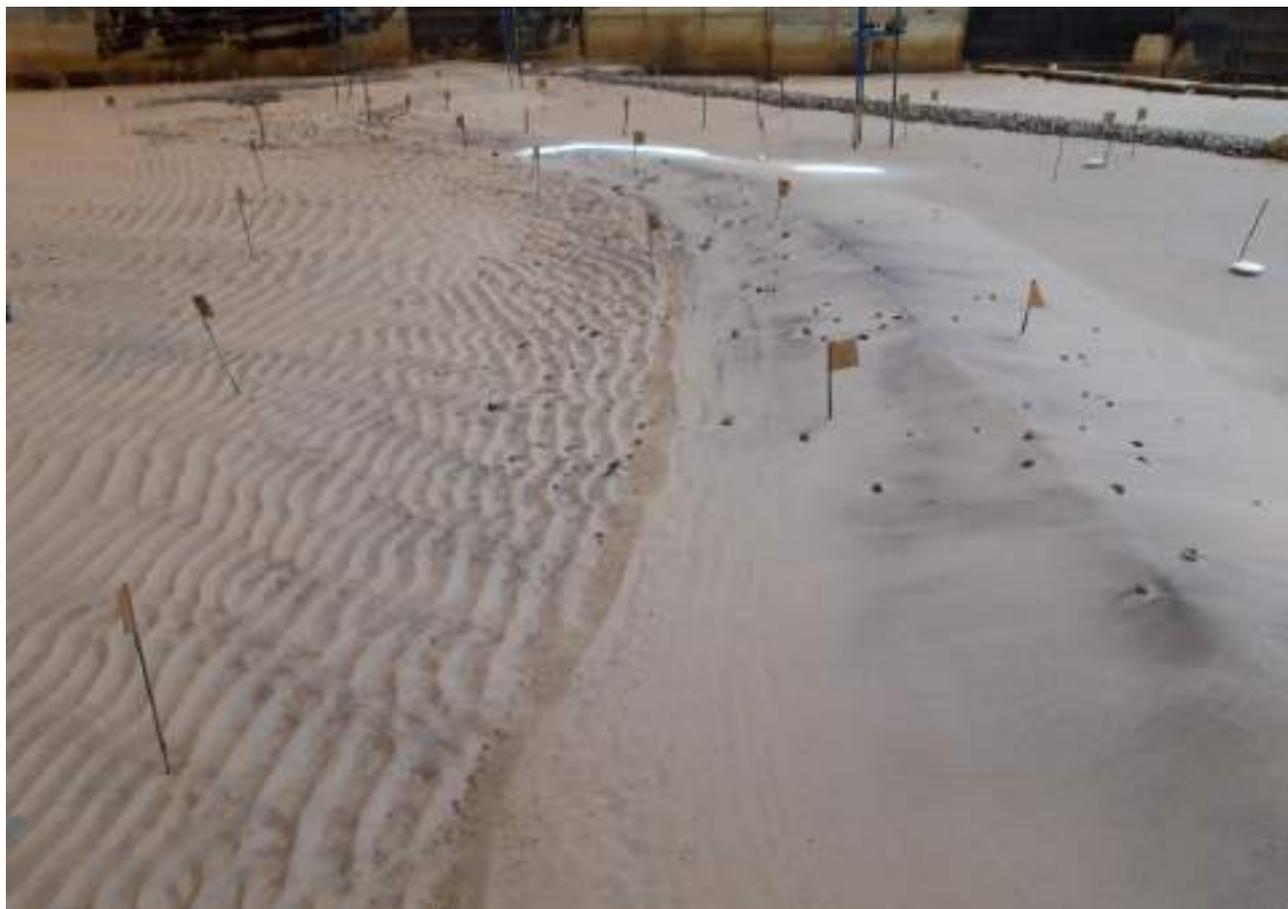
**Figura 167 – Configuração da restinga de Ofir no final das séries de testes realizadas para o Cenário 1 (sem intervenção de proteção).**

Importa acrescentar que os resultados e conclusões obtidos, embora realistas, não reproduzem, de uma forma rigorosa, o que acontece na realidade, devido às simplificações que é necessário introduzir neste tipo de estudos experimentais. Com efeito, a direção de incidência das ondas permaneceu inalterada ao longo das quatro séries de testes e a variação do nível de água foi feita em patamares, e não de forma gradual, como ocorre na realidade. Por outro lado, as condições de tempestade foram mantidas até que se observassem modificações morfológicas relevantes no modelo físico de fundos móveis. A Figura 167 a configuração da restinga de Esposende no final das séries de testes realizadas para o Cenário 1.

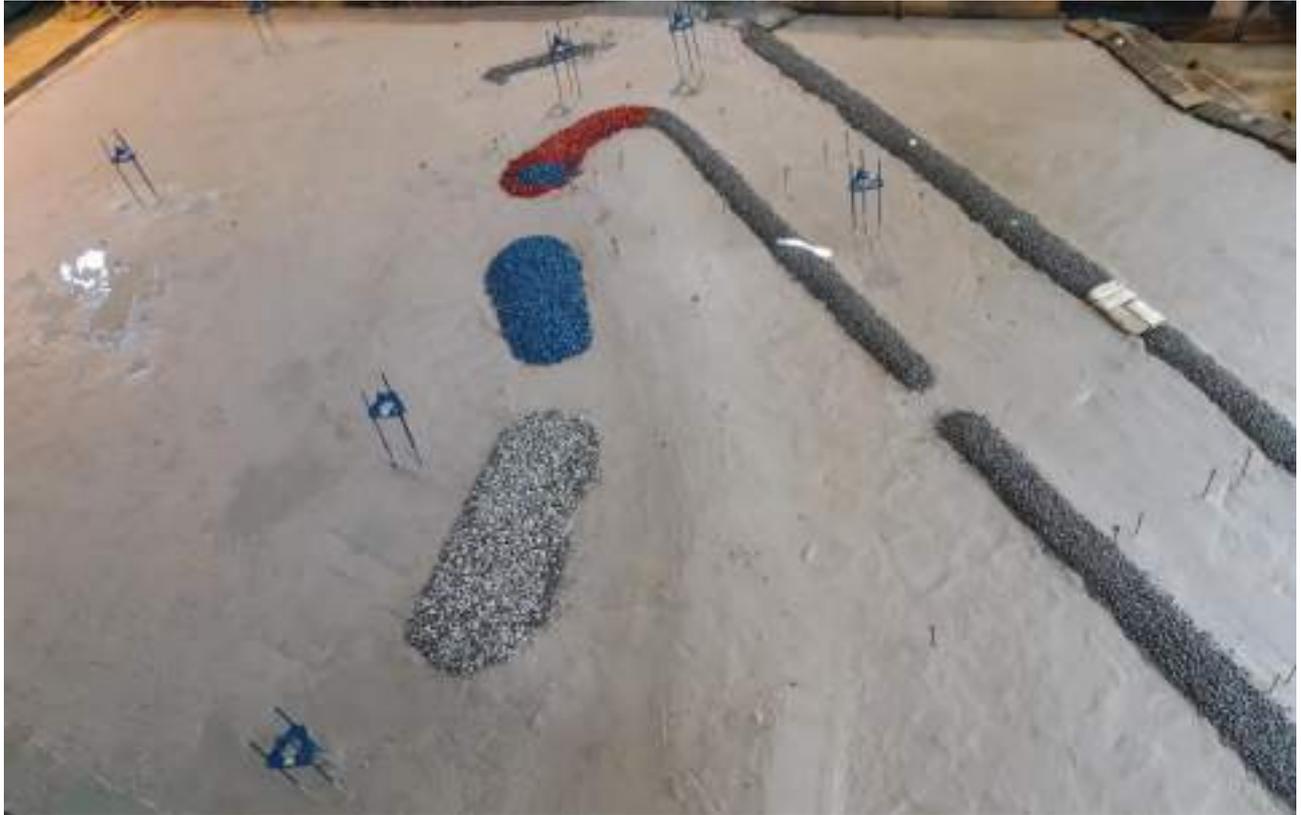
**Figura 168 – Modelo físico construído para o cenário 2 que contempla um dique interno de guiamento e quebramares destacados externos de coroamento a cota baixa. Solução preliminar ainda não otimizada.**

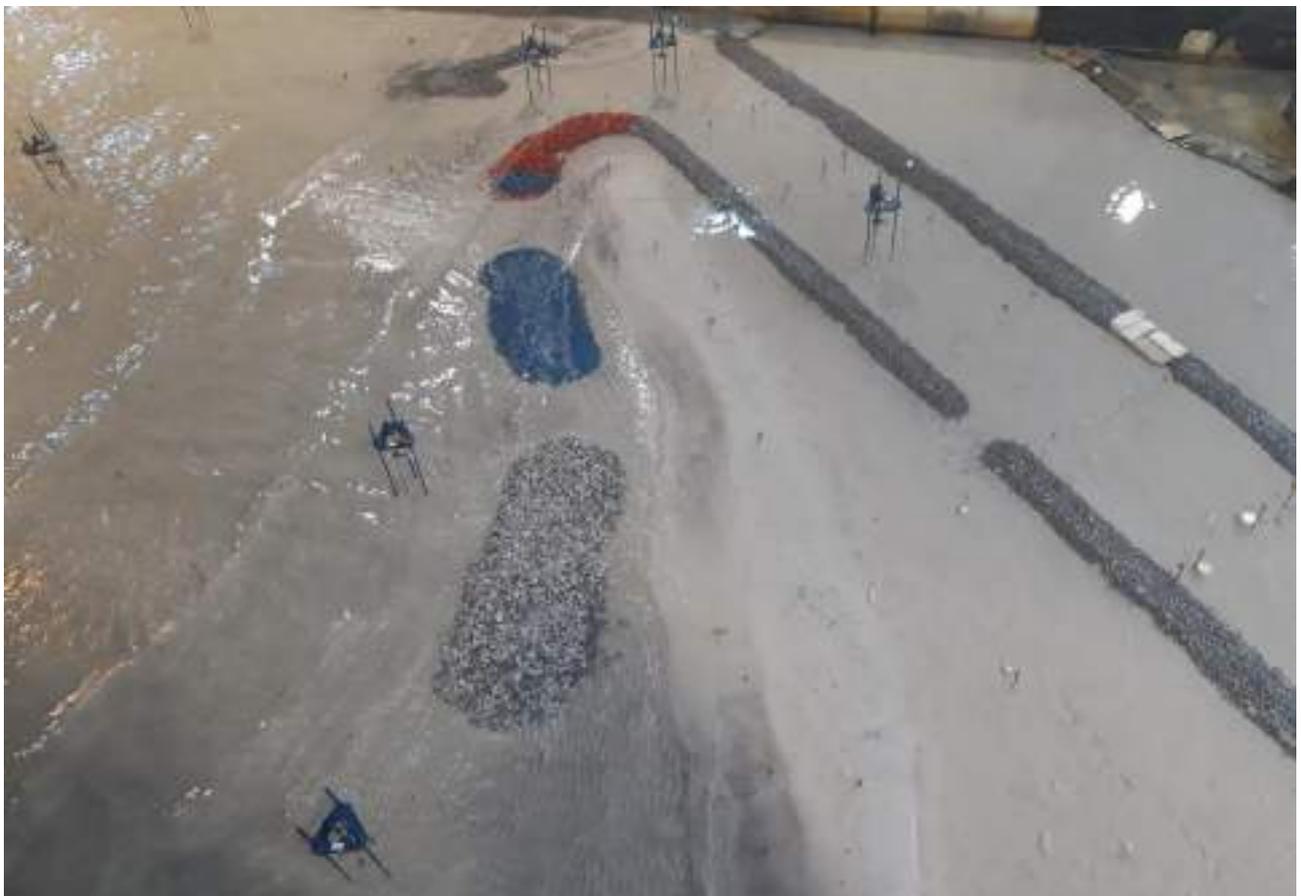
**Figura 169 – Modelo físico durante os testes experimentais da fase 2 (com intervenção de proteção).**

As Figura 168 a Figura 171 referem-se aos testes realizados para o cenário 2 e mostram a evolução da restinga após a introdução da intervenção de proteção, constituída por dois quebramares destacados e um dique longitudinal interior que, contornando a restinga pelo seu intradorso, se prolonga para o exterior fixando a sul a embocadura do estuário do rio cavado (Figura 168).
