## ESTUDO DE CARACTERIZAÇÃO DE RISCOS E PROGRAMA DE INTERVENÇÃO PARA A PROTEÇÃO DA RESTINGA DE OFIR E BARRA DO CÁVADO

INSTITUTO DE HIDRÁULICA E RECURSOS HÍDRICOS  
FACULDADE DE ENGENHARIA DA UNIVERSIDADE DO PORTO

FEUP, dezembro de 2021

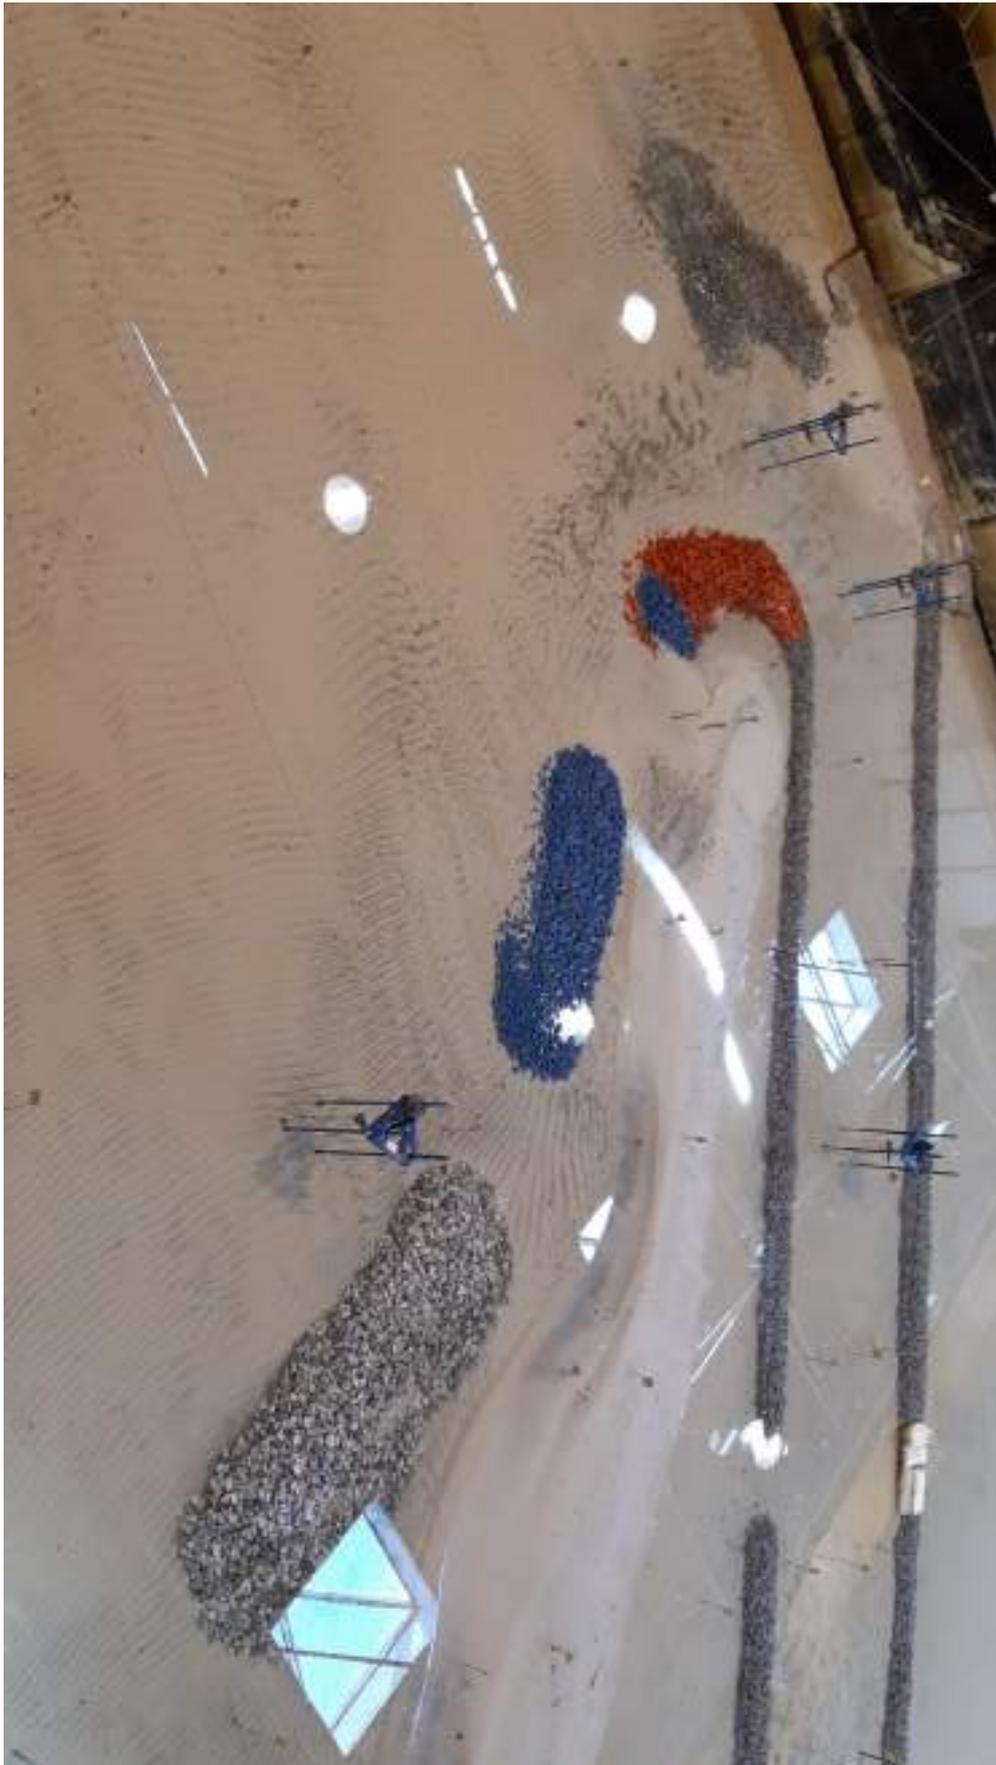
Figura 170 – Modelo físico durante os testes experimentais da fase 2, evidenciando a configuração da restinga na zona protegida pelos quebramares destacados.

Nos testes com a intervenção de proteção pode observar-se a formação de salientes na zona posterior dos quebramares destacados e um recuo relativamente acentuado da linha de costa na zona entre os quebramares. A cabeça da restinga sofreu também um recuo para o interior, ficando mais frágil na zona da cabeça e entre os quebramares. Neste caso, a análise dos resultados obtidos deve também ter em consideração as simplificações introduzidas no modelo físico, designadamente a direção de incidência da agitação marítima (neste caso fixa) e a variação, em patamares, do nível de água durante os testes realizados.

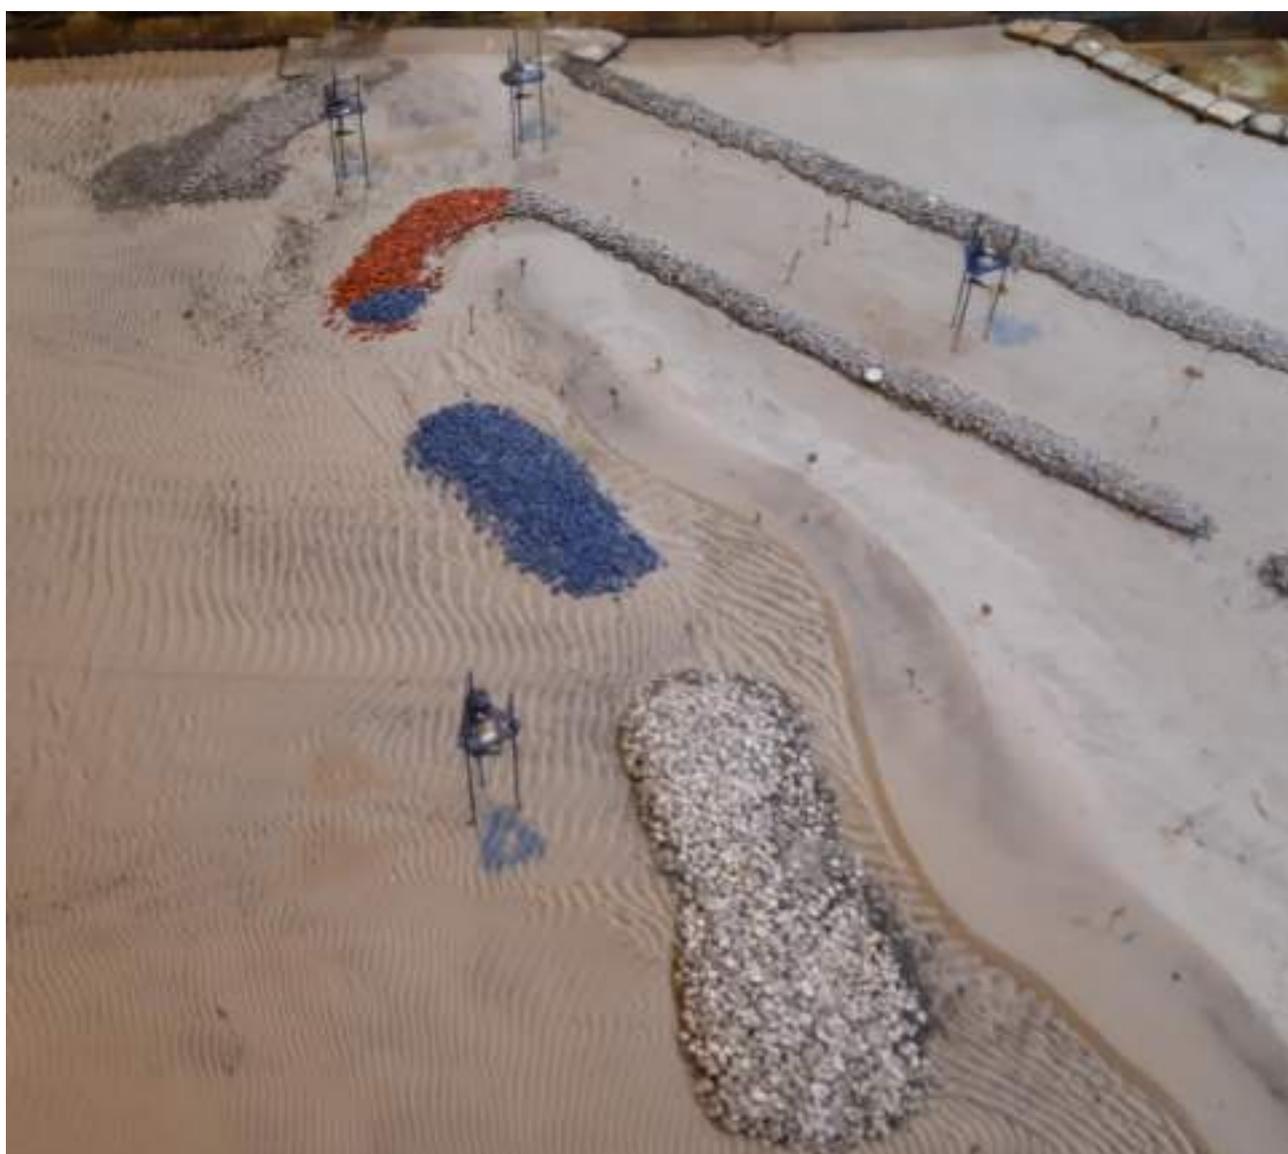
Figura 171 – Configuração da restinga de Ofir no final das séries de testes realizadas para o cenário 2 (com as intervenções de proteção).

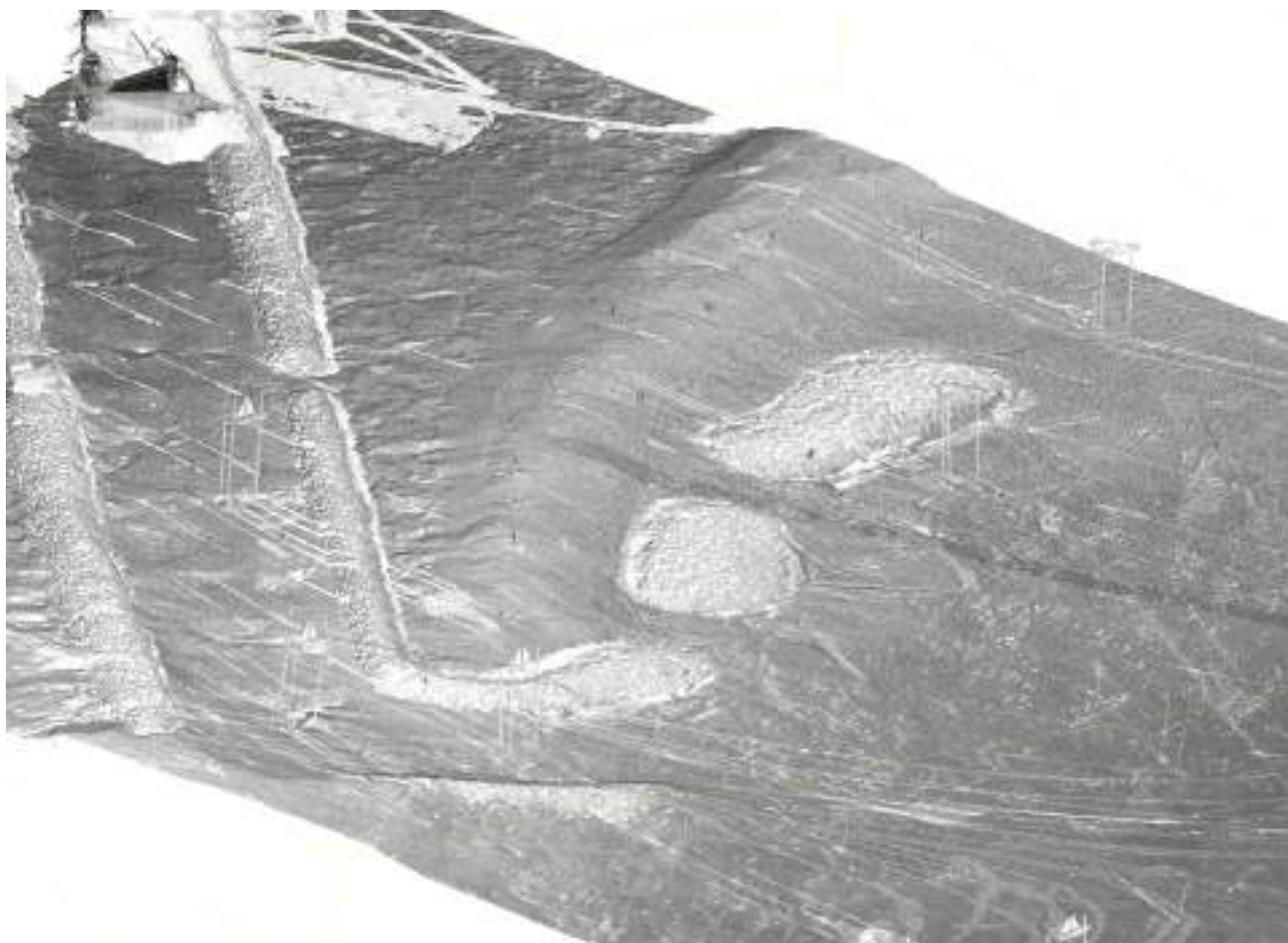
**Figura 172 – Nuvem de pontos processada pelo CloudCompare (levantamento inicial - testes com estruturas).**

Neste trabalho recorreu-se ao Faro® Focus para obter levantamentos 3D de alta-resolução da batimetria dos fundos após cada série de testes (Tabela 25). Nesta secção apresentam-se resultados processados com recurso ao *software* CloudCompare, desenvolvido para análise de nuvens de pontos. De referir que cada um dos levantamentos obtidos possui em média mais de 100 000 000 pontos. O tratamento desses pontos exige uma elevada capacidade de processamento.

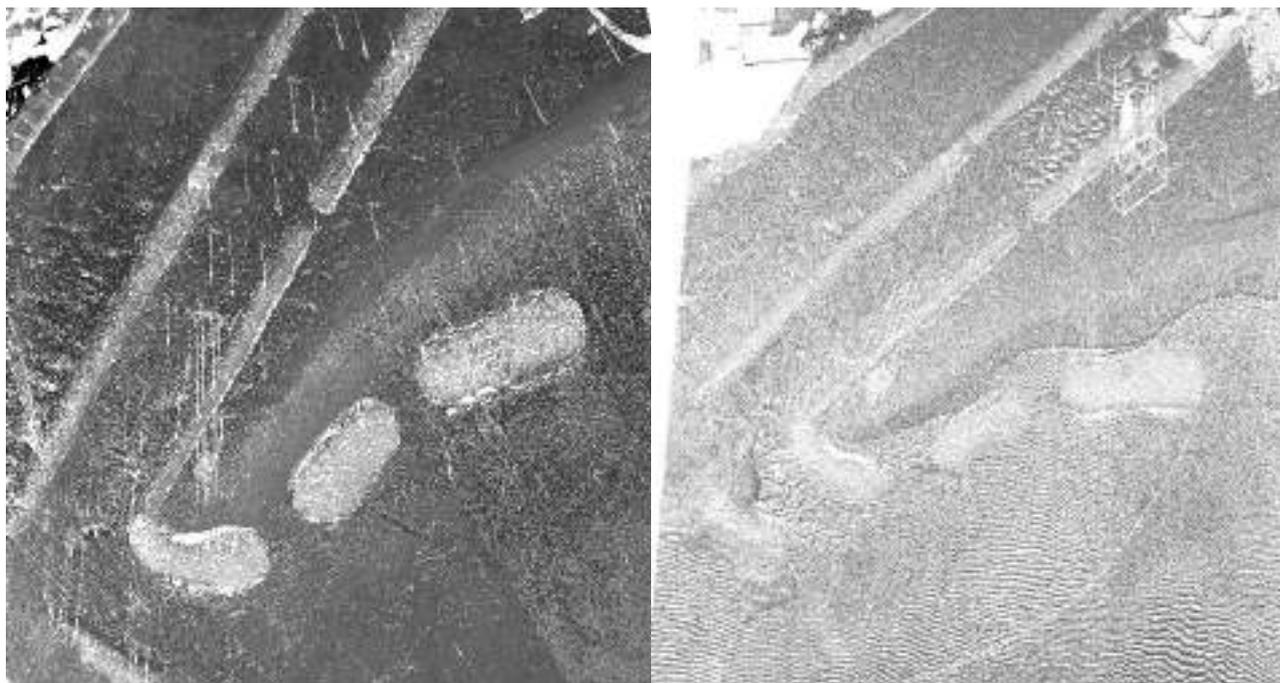
Figura 177 – Situação inicial da restinga (esquerda) e a final, após todos os testes da segunda fase (direita).

Na Figura 177 pode-se analisar a modificação da restinga ao longo das quatro série de testes. É visível o aumento de volume da restinga, a formação dos tómbolos no tardez dos quebramares destacados e a formação de baías nas zonas adjacentes às aberturas entre quebramares. Na Figura 178 é possível observar, com mais detalhe, as zonas de erosão e acreção.

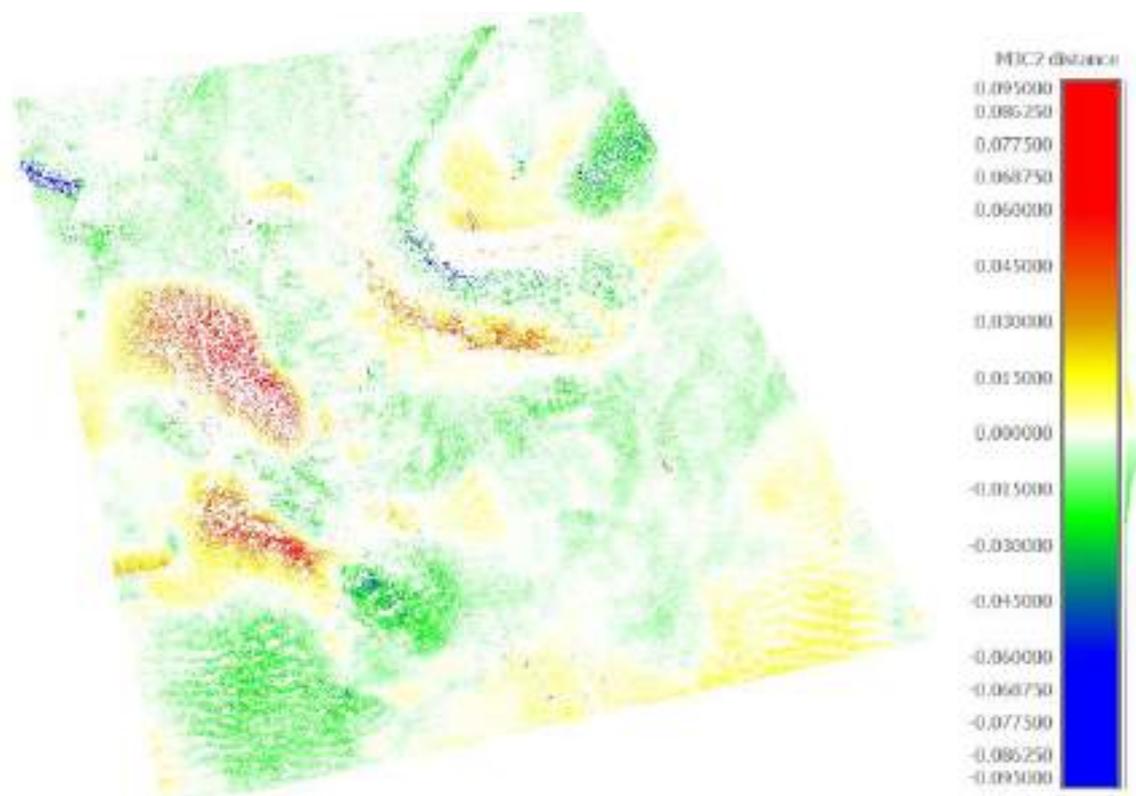
Figura 184 – Alterações na embocadura do rio Cávado entre o início e o fim das 4 séries de testes.

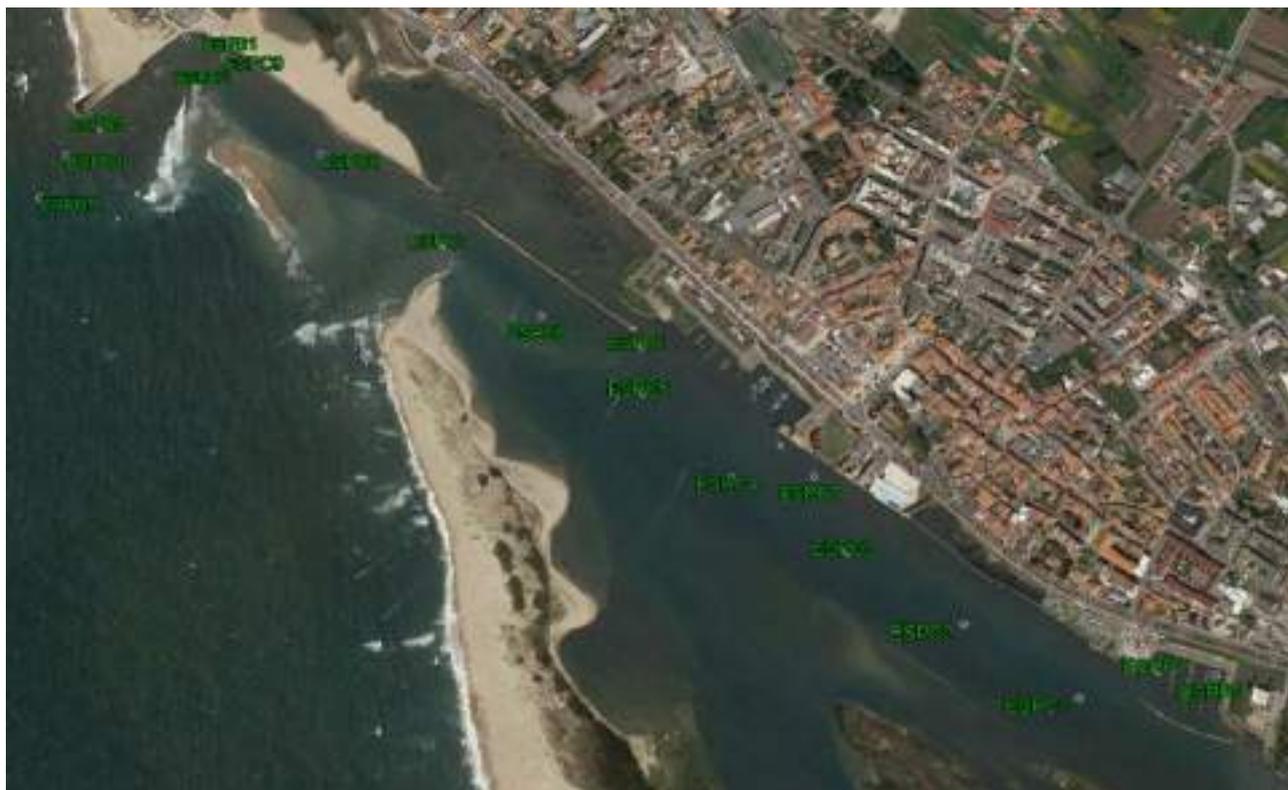
**Figura C.1 - Localização geográfica das amostras referentes à campanha do dia 10 de agosto de 2011 (Google Earth).**

O ISQ realizou uma primeira campanha a 10 de agosto de 2011, com recolha de cerca de 51 amostras na barra do rio Cávado (ESPB), no canal de navegação (ESPC), na doca de recreio (ESPR) e na doca de pesca (ESPP). A Figura C.1 apresenta a localização geográfica do local de recolha de algumas amostras. Os resultados obtidos para cada amostra, relativos à percentagem acumulada de material que passa nos peneiros, são apresentados com detalhe em [1].

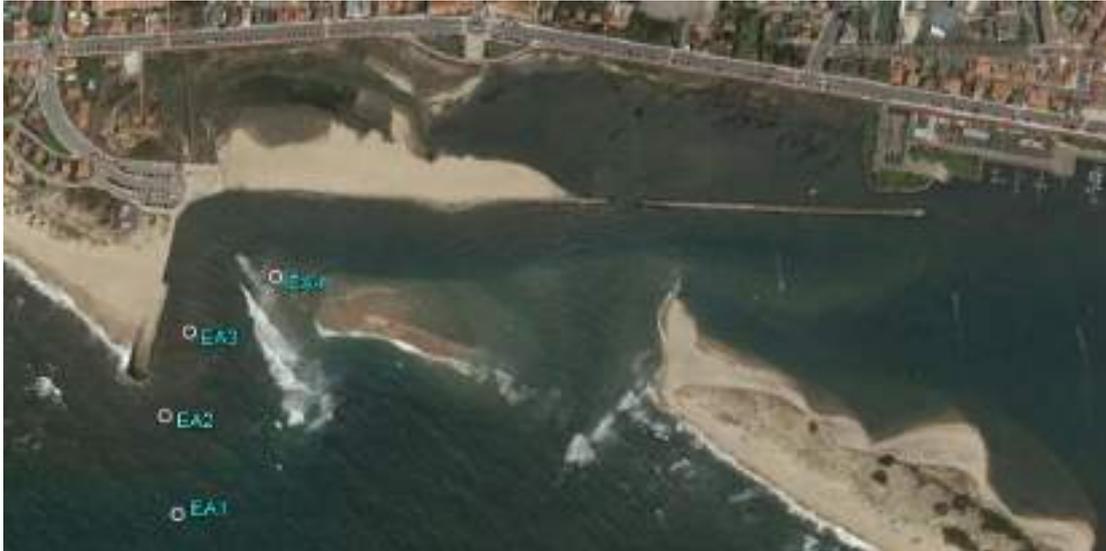
Figura C.4 - Localização geográfica das amostras referentes à campanha do dia 12 de agosto de 2016 (Google Earth).

A campanha realizada pelo ISQ a 12 de agosto de 2016 consistiu na recolha de quatro amostras no canal de navegação, Figura C.4. Uma vez que todas as amostras estão integradas no canal de navegação e visto que as curvas granulométricas são idênticas, apenas são apresentadas as curvas granulométricas referentes aos pontos EA1 e EA4 (Figura C.5 e Figura C.6), obtendo-se um  $D_{50}$  de aproximadamente 0.28 e 0.55 mm, respetivamente.

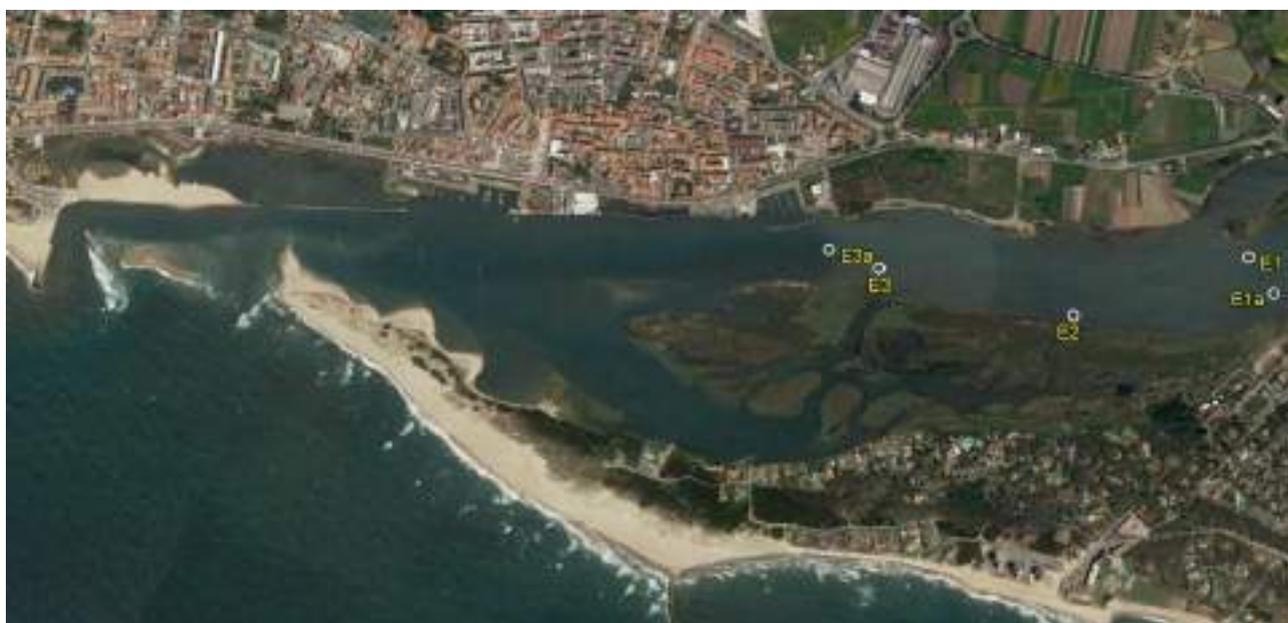
Figura C.7 - Localização geográfica das amostras referentes à campanha no período de 2009-2010 (Google Earth).
